VOLVO XC40 150 HK AUTOMAT 4X4

TESTDATO: 17.02.2025

CHASSISNR: YV1XZ72VCK2092402

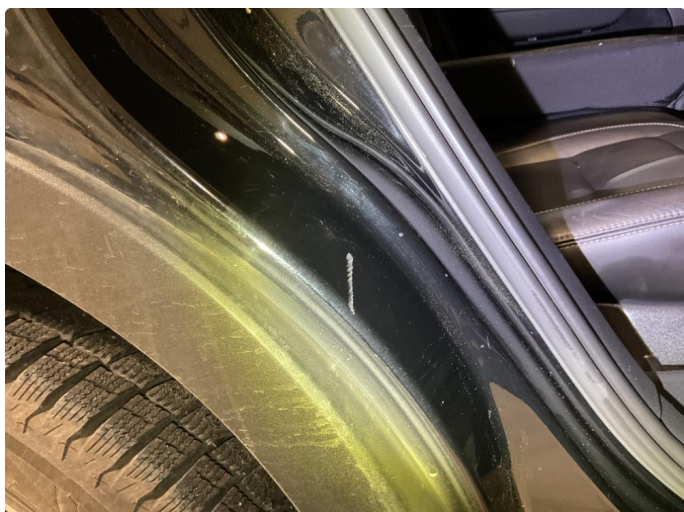
| Punkt | Beskrivelse | Plassering |
|---|---|---|
| 1.1 Døråpning | ripe(r) | høyre bak |

1.1 Ripe(r)

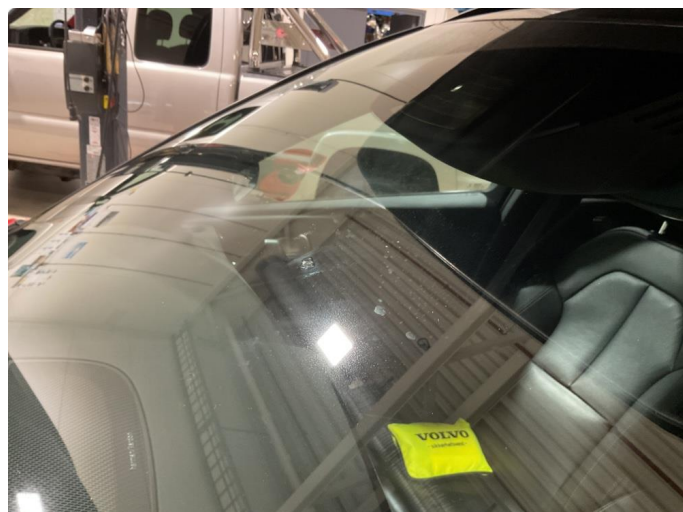
| Punkt | Beskrivelse | Plassering |
|---|---|---|
| 1.2 Frontvindu | steinsprut utenfor synsfelt | |

1.2 Steinsprut utenfor synsfelt

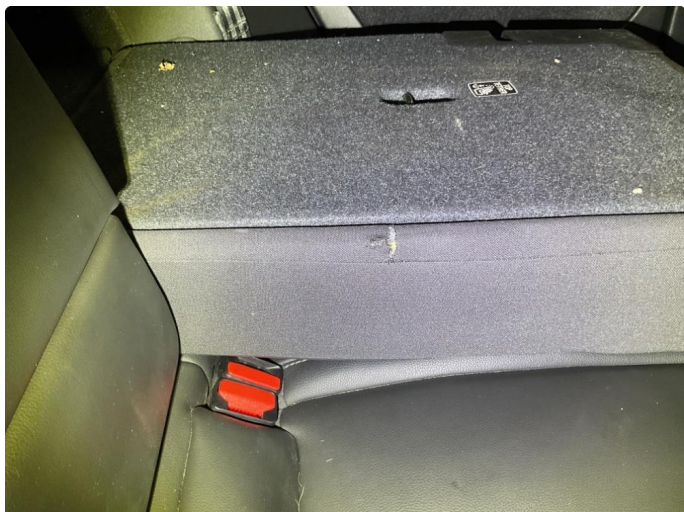
| Punkt | Beskrivelse | Plassering |
|---|---|---|
| 2.1 Seter | skade på seterygg | venstre bak |

2.1 Skade på seterygg
