NAF Bruktbiltest

Testdato
02.02.2025

Bilmerke	Peugeot	Motorstørrelse	1560 cm ³
Modell	PARTNER	Motoreffekt	73 kW
Type	7	Aksler i drift	1
Registreringsnr.	AY30949	Drivstofftype	Diesel
Understellsnr.	VF37FBHY6GJ649711	Kjøretøygruppe	315
Km.stand.	154480	Bruktimportert	Nei
Farge	Grå	Registreringsår	2016
Karosseritype	Integrert førerhus	Registrert første gang	26.05.2016
		Frist for neste EU kontroll	06.10.2024

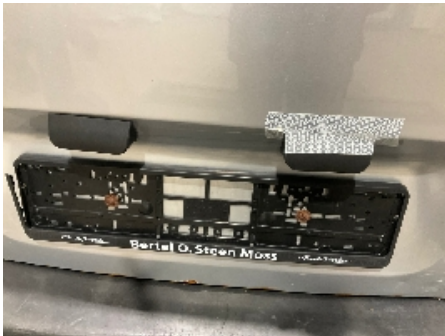
**1. Lys**

17.16	Lys	Skadet lykt:	Høyre skiltlys
21.17	Varsellamper	* Varsler feil på: parkeringssystem - feilsøk for nærmere kontroll.	
30.2	Kjølevæske	Lavt væsknivå

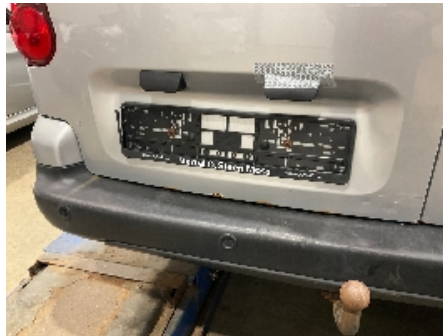
**2. Lakk / karosseri utvendig**

83.15	Dør-/panseråpner	* Panseråpner i motorrom - skadet	
86.2	Lakk / karosseri utvendig	Lakkriper:	Støtfanger foran, Bakluke
86.11		Steinsprut/lakksår	Høyre bakdør, Høyre fordør, Venstre fordør, Tak, Høyre forskjerm, Bakluke

67.27		Ripe/slitasje	4 felger
81.9	Frontrute	Noe steinsprut	
86.16	Lakk / karosseri utvendig	Lakkriper:	Høyre bakdør, Høyre sidekanal, Støtfanger bak, Høyre bakskjerm, Venstre bakskjerm

86.17		Diverse småbulker/lakkriper	
86.18		Småbulker:	Høyre bakskjerm, Venstre bakdør, Høyre fordør, Bakluke, Venstre fordør, Høyre bakdør
86.19		Bulk(er)	Tak, Høyre fordør, Venstre sidekanal, Høyre forskjerm, Høyre sidekanal

86.20		Steinsprut:	Hele karosseriet
86.24		Rustangrep:	Tak, Venstre fordør, Bakluke, Høyre forskjerm, Panser, Høyre fordør, Venstre bakdør, Høyre bakdør, Høyre bakskjerm, Venstre sidekanal

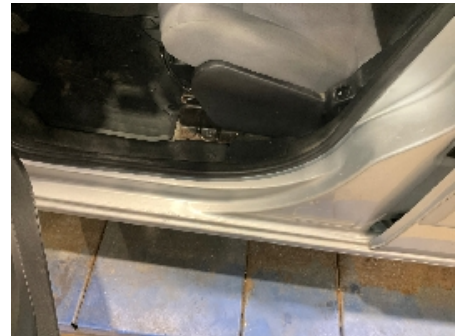
**3. Døråpning**

88.1	Underside	Skadet/løs innerskjerm:	Høyre foran, Venstre foran
96.1	Dørtrekk	Hull/rift/flenge i dørtrekk:	Bakluke/-dør
97.1	Døråpning	Sår eller skade:	Venstre fordør

97.5	Døråpning	Sår eller skade:	Venstre skyvedør, Høyre skyvedør
97.7		Rust:	Høyre fordør, Venstre skyvedør, Høyre skyvedør
98.7	Seter	Ett eller flere seter har varetrekk. Originaltrekk ikke kontrollert.
