NAF Bruktbiltest

Testdato
04.04.2025

Bilmerke	Tesla	Motorstørrelse	cm ³
Modell	Model X	Motoreffekt	193 kW
Type	002	Aksler i drift	2
Registreringsnr.	EK58530	Drivstofftype	Elektrisk
Understellsnr.	5YJXCCE2XHF064173	Kjøretøygruppe	101
Km.stand.	110916	Bruktimportert	Nei
Farge	Sølv	Registreringsår	2017
Karosseritype	Flerbruksbil	Registrert første gang	27.10.2017
		Frist for neste EU kontroll	01.11.2025

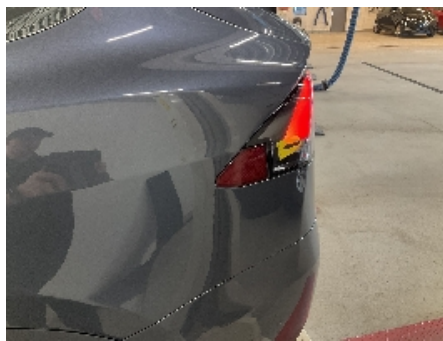
**5. Lys**

Ref.Id	Repareres	Resultat	Beskrivelse
17.11	Lys	Skadet lykteglass:	Høyre baklys
17.12		Kraketert lykteglass	Venstre baklys
19.2	Refleks	Skade på refleks:	Venstre side
74.6	Styreservo	Servovirkning ulik til høyre og venstre side	
77.6	Fjærer / fjærbein	Luftfjærer virker ikke:	Venstre foran, Venstre bak, Høyre bak, Høyre foran
83.15	Dør-/panseråpner	* feil med lukke/åpne mekanisme på høyre side foran, dører åpner seg for fort.	
86.3	Lakk / karosseri utvendig	Skadet:	Støtfanger foran
86.5		Pyntelist løs, skadet eller mangler:	Venstre baksjerm, Høyre baksjerm
88.2	Underside	Skadet/løst plastdeksel:	Venstre bak
98.3	Seter	Hull/rift gjennom setetrekke:	Venstre foran
99.7	Bilbelte	Vridde belte	Venstre bak, Høyre bak
