**PEUGEOT PARTNER 131 HK AUTOMAT FORHJULSDRIFT**
**TESTDATO: 20.03.2025**
**KODE: 1670941**

| <b>BE31961</b> | <b>48 000 KM</b> | <b>10.02.2023</b><br>Førstegang registrert | <b>Diesel</b> |

**OPPSUMMERT STATUS PÅ KJØRETØY**

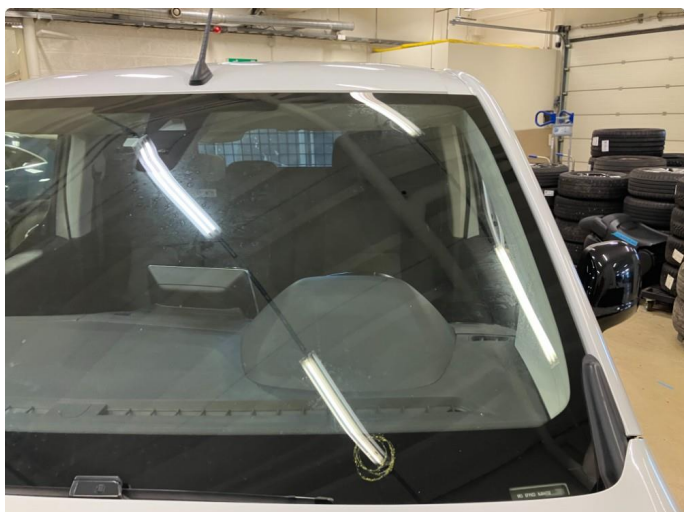
| Punkt | Beskrivelse | Plassering |
|---|---|---|
| 1.1 Frontvindu | steinspruten er reparert | |

1.1 Steinspruten er reparert

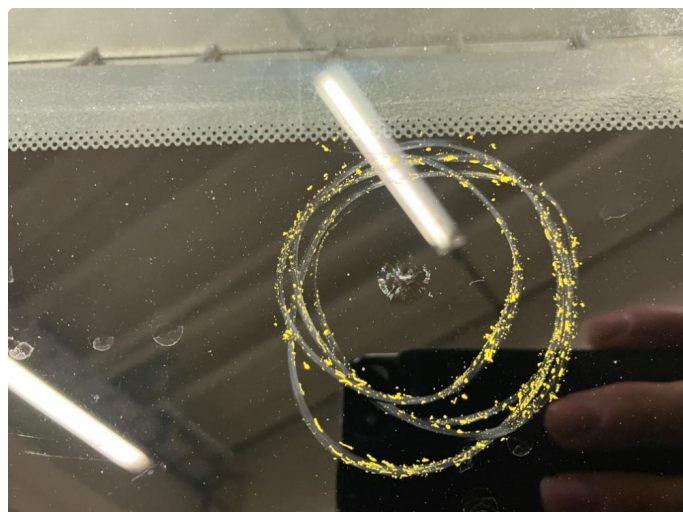
1.1 Steinspruten er reparert

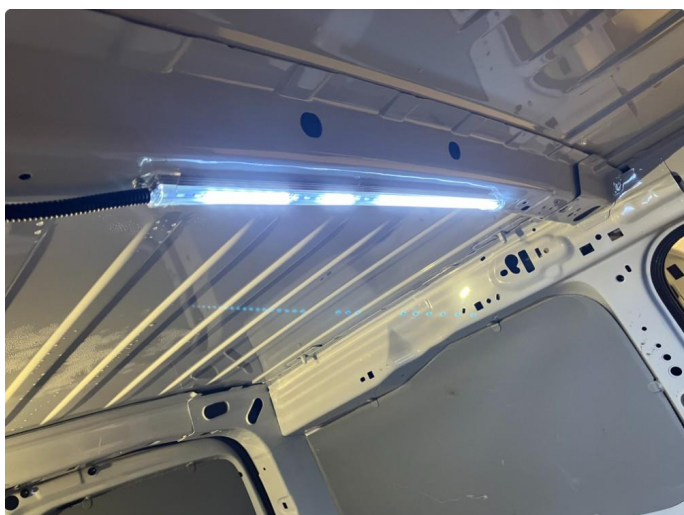
| Punkt | Beskrivelse | Plassering |
|---|---|---|
| 2.1 Andre lys | Noen av LED-/diodelys har sluttet å lyse | |

2.1 Noen av LED-/diodelys har sluttet å lyse
