NAF Tilstandssjekk

Testdato
06.03.2025

Bilmerke	Tesla	Motorstørrelse	cm ³
Modell	Model 3	Motoreffekt	158 kW
Type	003	Aksler i drift	2
Registreringsnr.	EC73889	Drivstofftype	Elektrisk
Understellsnr.	5YJ3E7EB0MF972707	Kjøretøygruppe	101
Km.stand.	82160	Bruktimportert	Nei
Farge	Hvit	Registreringsår	2021
Karosseritype	Sedan	Registrert første gang	26.06.2021
		Frist for neste EU kontroll	25.06.2025

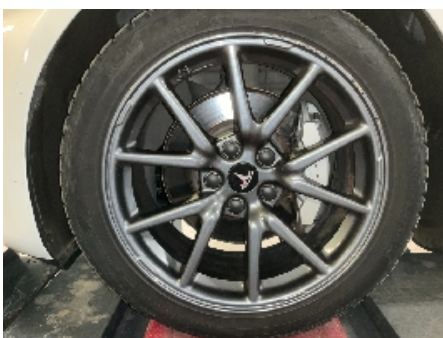
22. Felg

Ref.Id	Repareres	Resultat	Beskrivelse
31.8	Felg	Vesentlig ripe / hakk inn til grunnmaterialet:	Venstre foran, Venstre bak, Høyre bak, Høyre foran

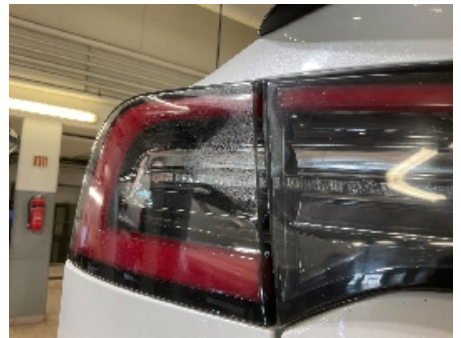
30. Lys

Ref.Id	Opplysning	Resultat	Beskrivelse
11.30	Lys	Dugg i lykt:	Venstre baklys
11.32		* Svart Sotfilm på tåkelamper foran.	
16.5	Feilkodeutlesing	Ikke avlest grunnet kommunikasjonsproblemer med styresystemer	
45.9	Frontrute	Noe steinsprut
