# NAF Bruktbiltest

Testdato  
20.03.2025

<b>Bilmerke</b>	BMW	<b>Motorstørrelse</b>	1998 cm <sup>3</sup>
<b>Modell</b>	530e xDrive	<b>Motoreffekt</b>	135 kW
<b>Type</b>	G5L	<b>Aksler i drift</b>	2
<b>Registreringsnr.</b>	SX16435	<b>Drivstofftype</b>	Bensin
<b>Understellsnr.</b>	WBA11CH0XMCF34862	<b>Kjøretøygruppe</b>	101
<b>Km.stand.</b>	132727	<b>Bruktimportert</b>	Nei
<b>Farge</b>	Blå	<b>Registreringsår</b>	2020
<b>Karosseritype</b>	Sedan	<b>Registrert første gang</b>	30.09.2020
		<b>Frist for neste EU kontroll</b>	29.09.2026

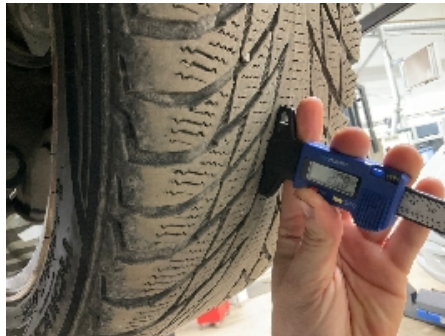
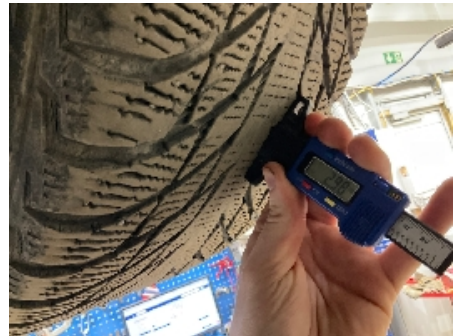
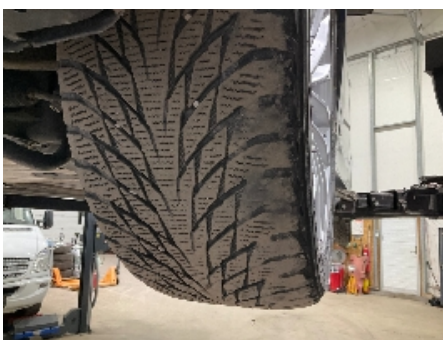
2. Dekk

17.12	Lys	Krakelert lykteglass	Høyre sideblinklys
19.2	Refleks	Skade på refleks:	Venstre side
65.9	Dekk	Mønsterdybde under 1,6 mm for sommerdekk, eller 3,0 mm for vinterdekk:	Høyre bak, Høyre foran

65.11		Dekk er skjevslitt:	Venstre foran
66.8	Felg	Vesentlig ripe / hakk inn til grunnmaterialet:	Høyre foran
86.2	Lakk / karosseri utvendig	Lakkriper:	Støtfanger foran, Panser, Støtfanger bak

65.1	Dekk	Mønsterdybde VF	4,50 mm
65.2		Mønsterdybde HF	2,90 mm
65.3		Mønsterdybde VB	4,20 mm
65.4		Mønsterdybde HB	2,80 mm
65.5		Bilen er utrustet med:	Piggfrie vinterdekk

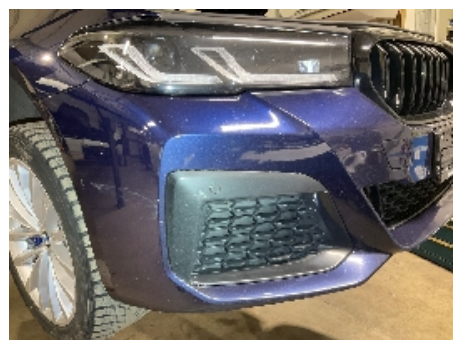
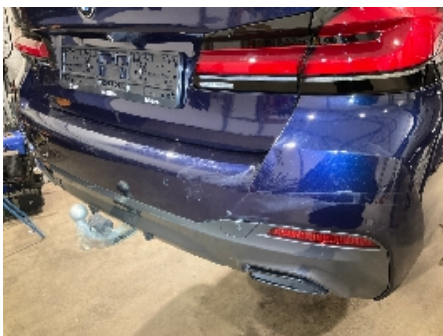
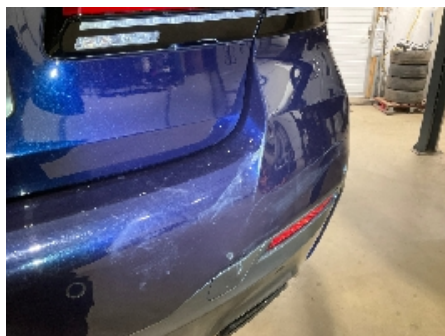
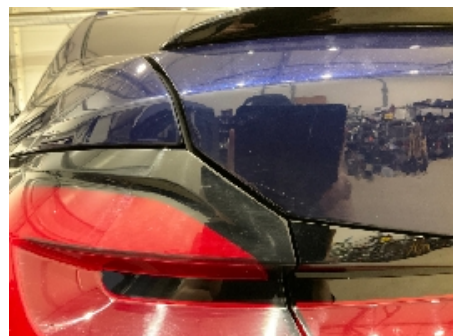
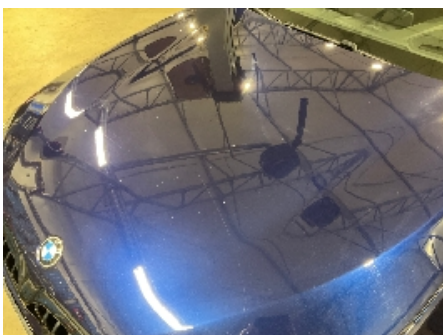
6. Lakk / karosseri utvendig

86.3		Skadet:	Støtfanger bak
86.11		Steinsprut/lakksår	Venstre forskjerm, Høyre forskjerm, Tak, Venstre fordør, Høyre fordør, Høyre bakskjerm
86.13		Lakkslipp/flassing	Bakluke

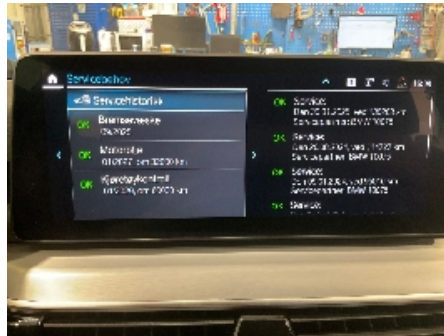
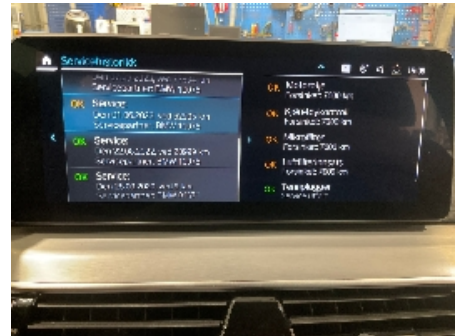
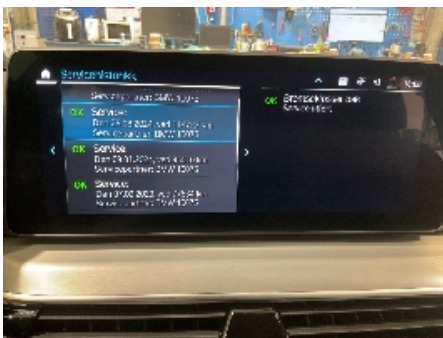
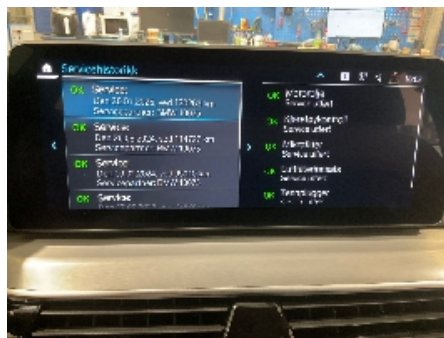
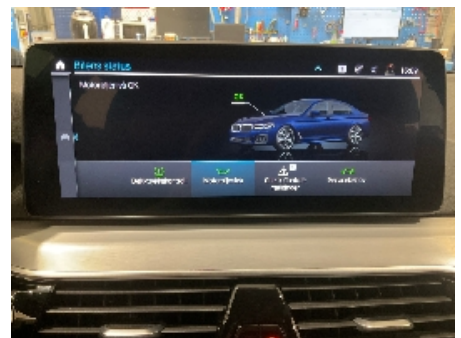
32. Service/ Dokum.

Ref.Id	Repareres	Resultat	Beskrivelse
3.6	Nøkler / Utstyr	Nøkkel/er virker ikke	
4.3	Service/ Dokum.	Iht. servicehefte er ikke alle servicer fulgt	Kjørelengde mellom servicer er overskredet

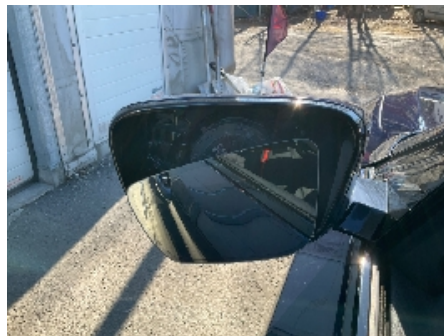
**44. Utvendig speil**

87.7	Utvendig speil	Innfelling av speil virker ikke:	Venstre side
87.10		* Speilglass sitter løst - begge sider.	
102.2	Laste-/bagasjerom	Skader i deksler/panel/vegger/gulv

Ref.Id	Opplysning	Resultat	Beskrivelse
86.17		Diverse småbulker/lakkriper	
86.26		Diverse lakkrust	
87.11	Utvendig speil	Ripe i speilhus:	Høyre
91.4	Dashbord / midtkonsoll	Liten skade:	Midtkonsoll
96.4	Dørtrekk	Liten skade i dørtrekk:	Venstre bakdør
97.8	Døråpning	* Små sår i døråpninger.
