# NAF Bruktbiltest

| <b>Bilmerke</b> | Toyota | <b>Motorstørrelse</b> | 1798 cm <sup>3</sup> |
| <b>Modell</b> | AURIS | <b>Motoreffekt</b> | 73 kW |
| <b>Registreringsnr.</b> | BD90918 | <b>Drivstofftype</b> | Bensin |

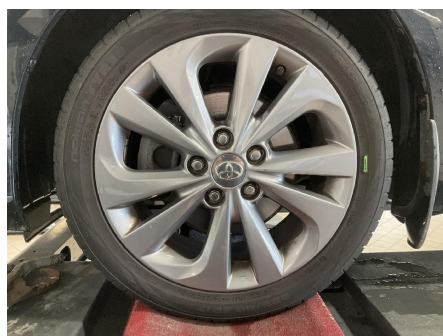
**21. Felg**

| Ref.Id | Opplysning | Resultat | Beskrivelse |
|---|---|---|---|
| 66.10 | Felg | Ripe/slitasje på felg | |

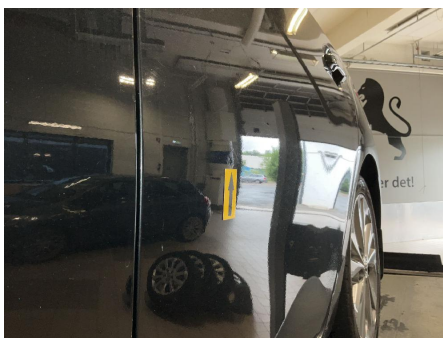
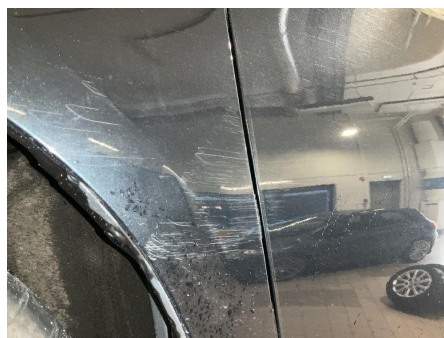
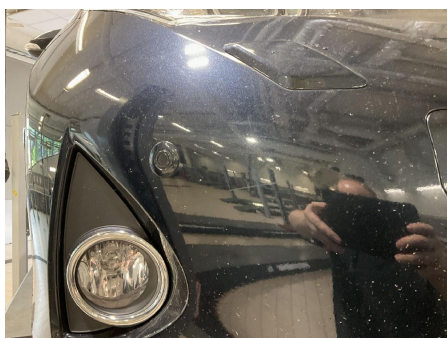
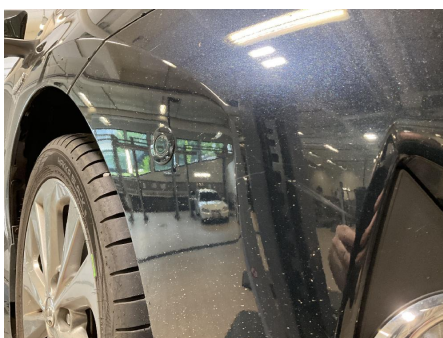
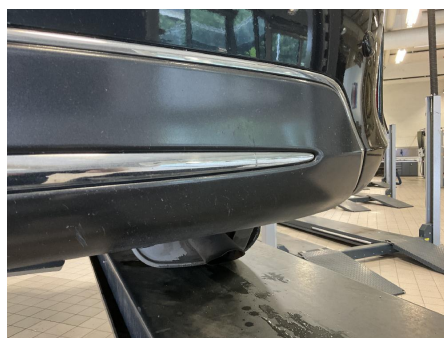
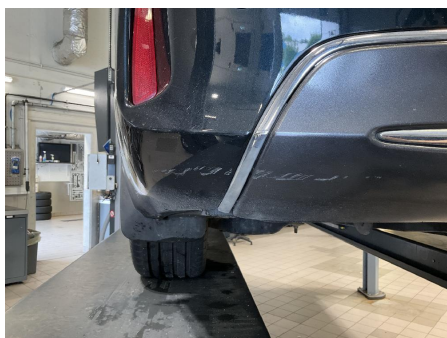
| Ref.Id | Opplysning | Resultat | Beskrivelse |
|---|---|---|---|
| 86.18 | Lakk / karosseri utvendig | Diverse småbulker/lakkriper | |

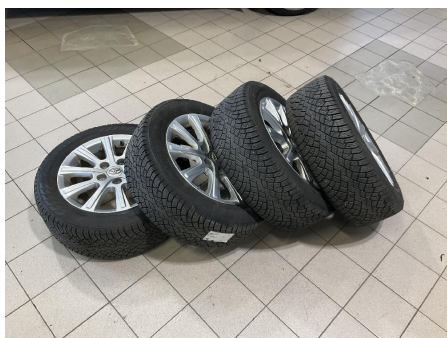
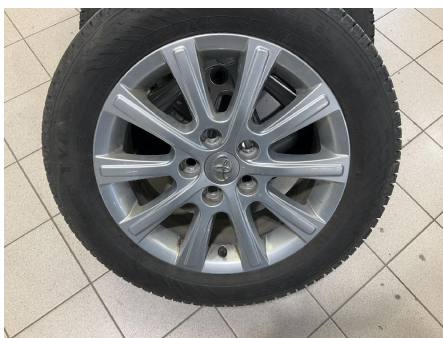
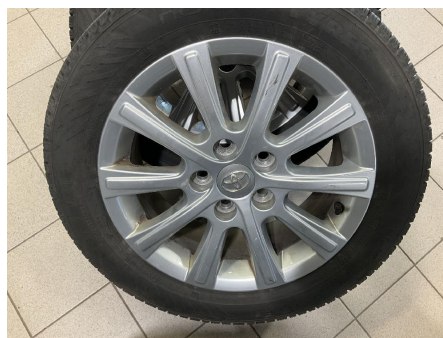
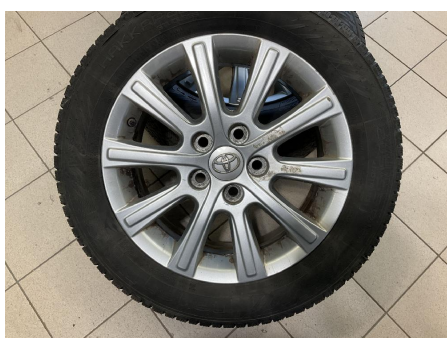
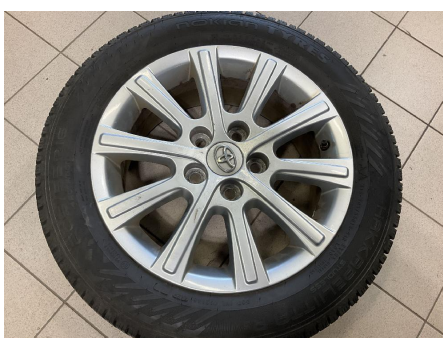
| Ref.Id | Opplysning | Resultat | Beskrivelse |
|---|---|---|---|
| 67.25 | Ekstra hjulsett | Påbegynnende oksidering i felg: | 4 felger |
| 67.27 | | Ripe/slitasje | |

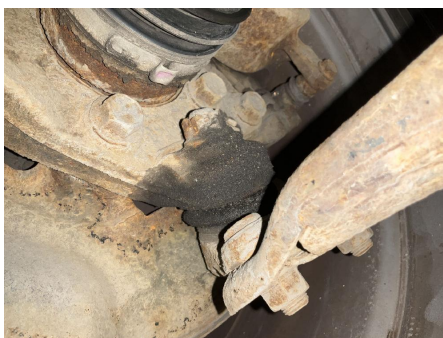
**47. Opphengs- / bærearmer  
foraksel**

| Ref.Id | Opplysning | Resultat | Beskrivelse |
|---|---|---|---|
| 78.8 | Opphengs- / bærearmer foraksel | * Begge fremre nedre bærekule lekker fett. | |
