**SKODA ENYAQ 4X4**
**TESTDATO: 15.07.2025**
**KODE: 1762478**

**ED20187**

NBF Tilstandsrapport er utarbeidet av Norges Bilbransjeforbund og Forbrukerrådet.

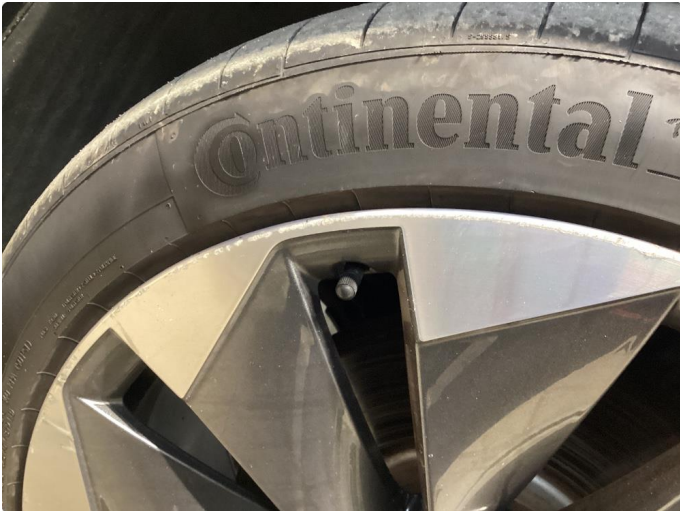
| Punkt | | Beskrivelse | Plassering |
|---|---|---|---|
| 1.1 | Dekk/Felger | kantkjørt felg, slitt etter alder g km | |

1.1 Kantkjørt felg, slitt etter alder g km

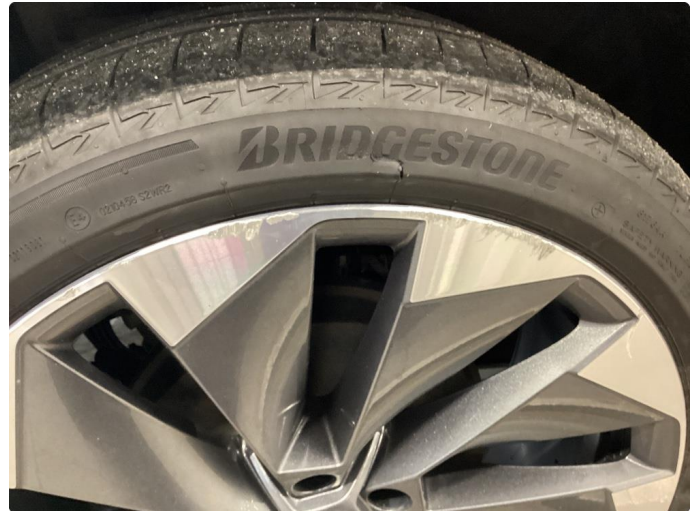
| Punkt | | Beskrivelse | Plassering |
|---|---|---|---|
| 1.2 | Dekk/Felger | kantkjørt felg,slitt etter alder og km | |

1.2 Kantkjørt felg,slitt etter alder og km

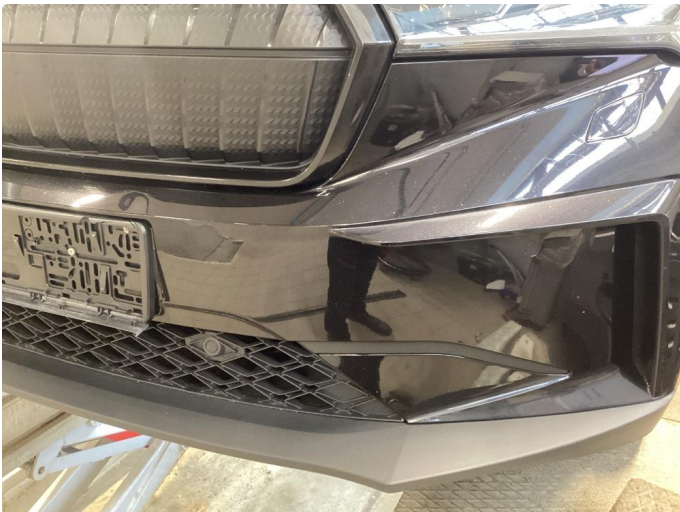
| Punkt | | Beskrivelse | Plassering |
|---|---|---|---|
| 1.3 | Støtfanger | steinsprut | |

1.3 Steinsprut

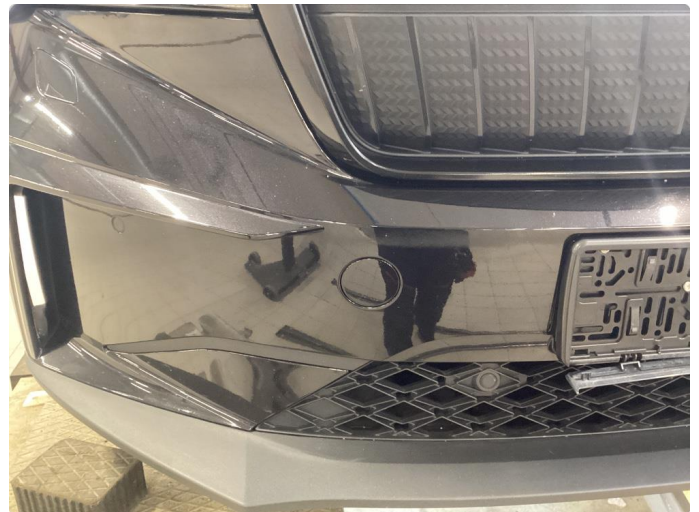
1.3 Steinsprut
