# Verditakst

Fritidsbolig

Osfjellet 12, 8252 ROGNAN

# gnr. 9, bnr. 51

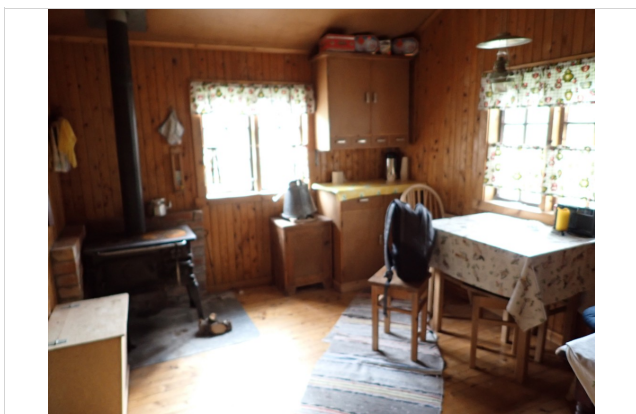
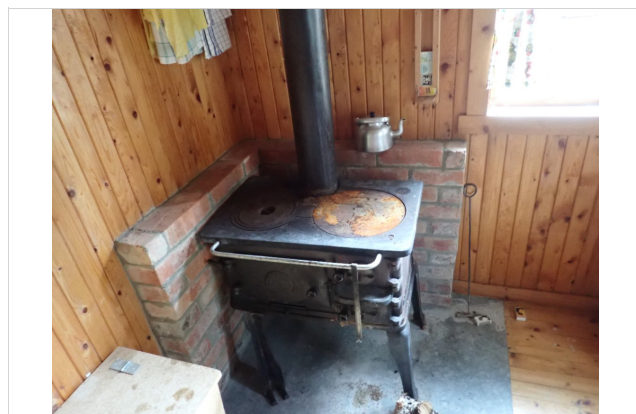
### Kjøkken

Kjøkken med noe innredninger og vedovn med kokeplate.

Vedovnen har en løs fot.
