EF67478 - 2023 Volkswagen ID.4 GTX Offroad

GENERELL BESKRIVELSE

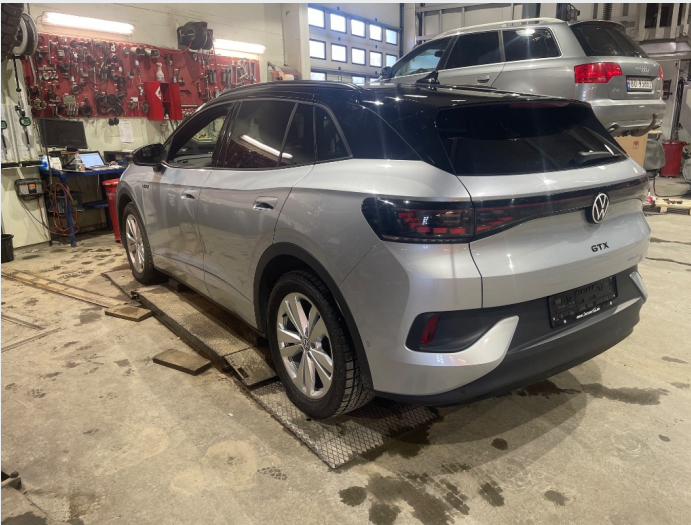
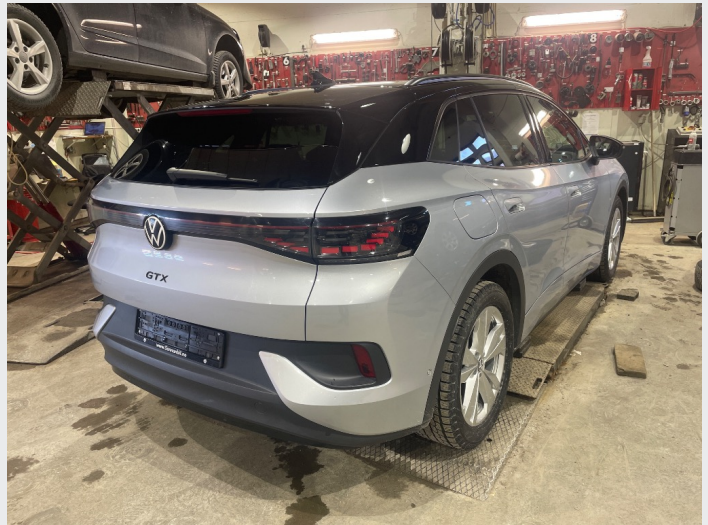
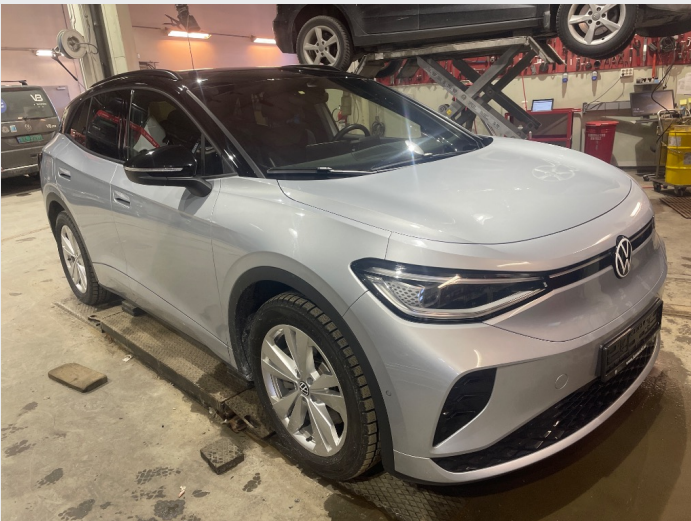
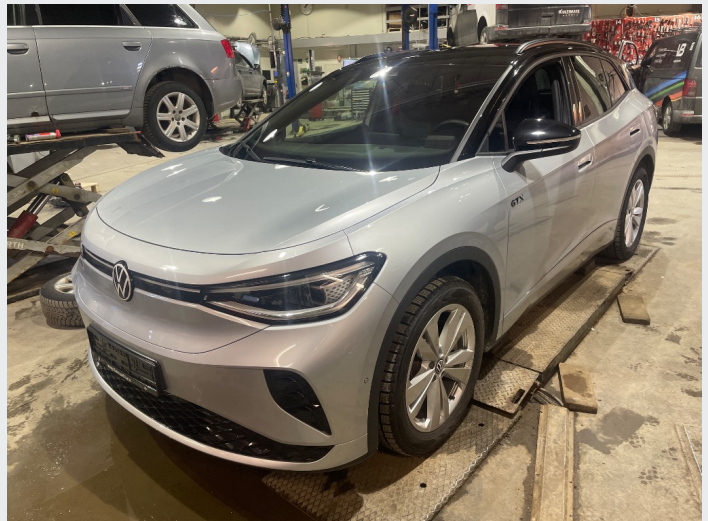
2.1 Oversiktsbilder av bilen

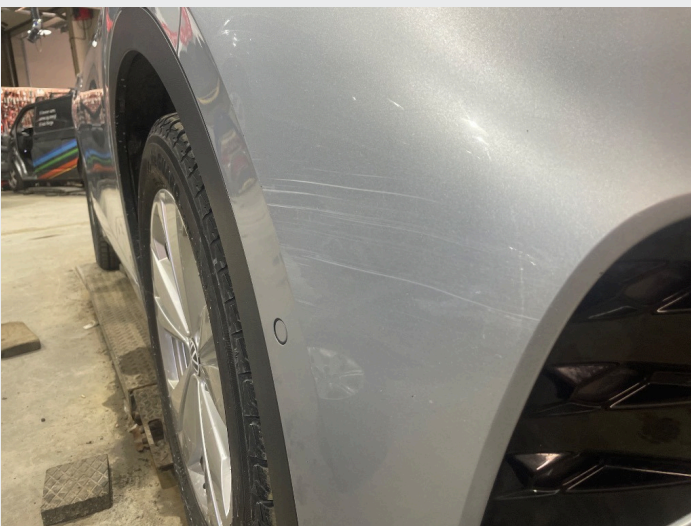
- 1.4 Identitet - Nøkler - 1 nøkkel er øddelagt
- 2.1 Eksteriør - Lakk - Oversiktsbilder av bilen
- 2.8 Eksteriør - Støtfanger/grill - Noen striper på høyre side på støtfanger foran.
- 8.7 Hjuloppheng og styring - Stabilisatorstag - slakke i stb-staget venstre fram

2.8 Noen striper på høyre side på støtfanger foran.
