NAF Bruktbiltest

Testdato
25.02.2025

Bilmerke	Ford	Motorstørrelse	1995 cm ³
Modell	Transit Custom	Motoreffekt	96 kW
Type	FCC	Aksler i drift	1
Registreringsnr.	CH21651	Drivstofftype	Diesel
Understellsnr.	WF0YXTTGYPS36654	Kjøretøygruppe	315
Km.stand.	18655	Bruktimportert	Nei
Farge	Hvit	Registreringsår	2023
Karosseritype	Integrert førerhus	Registrert første gang	28.12.2023
		Frist for neste EU kontroll	27.12.2027

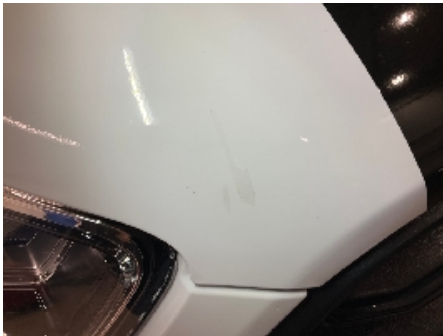
1. Lakk / karosseri utvendig

Ref.Id	Repareres	Resultat	Beskrivelse
30.2	Kjølevæske	Lavt væsknivå	
32.6	Kjølesystem	Lavt kjølevæsknivå	
66.8	Felg	Vesentlig ripe / hakk inn til grunnmaterialet:	Høyre bak
86.11	Lakk / karosseri utvendig	Steinsprut/lakksår	Høyre forskjerm, Støtfanger foran, Støtfanger bak, Panser, Høyre bakskjerm
96.1	Dørtrekk	Hull/rift/flenge i dørtrekk:	Bakluke/-dør, Høyre skyvedør, Venstre skyvedør
98.2	Seter	Misfarget/skittent:	Venstre foran, Høyre foran, Midten foran
