# NAF Bruktbiltest

**Testdato**  
29.07.2025

**Bilmerke** Volkswagen  
**Modell** TOURAN  
**Type** 1T  
**Registreringsnr.** CF35513  
**Understellsnr.** WVGZZZ1TZ6W096464  
**Km.stand.** 202149  
**Farge** Grå

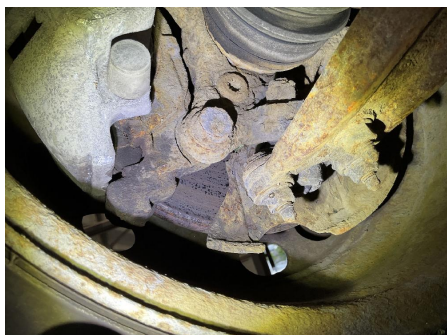
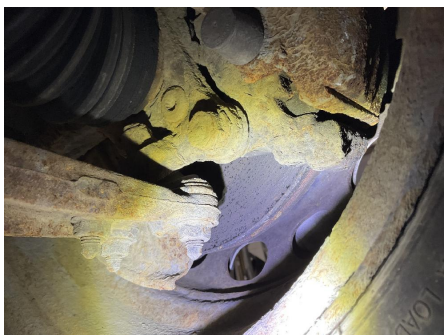
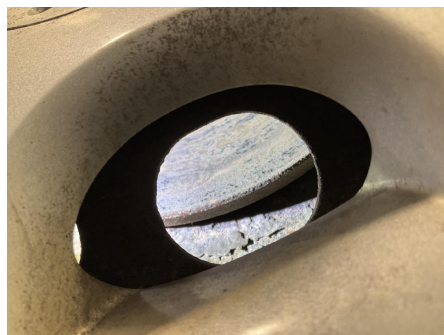
| Ref.Id | Repareres | Resultat | Beskrivelse |
|---|---|---|---|
| 6.10 | Bremseskiver | Rust på bremseskive: | Venstre foran, Høyre foran, Venstre bak |

**1. Bremseskiver**

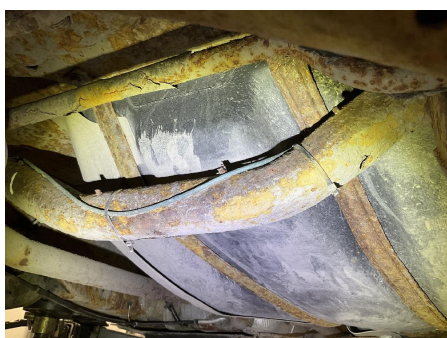
**4. Bremserør**

| Ref.Id | Repareres | Resultat | Beskrivelse |
|---|---|---|---|
| 12.5 | Bremserør | Manglende innfesting for bremseler: | Bakre midtre |
| 12.7 | Bremserør | Rust på bremseler, bør rengjøres og rustbeskyttes | Venstre bak, Høyre bak |

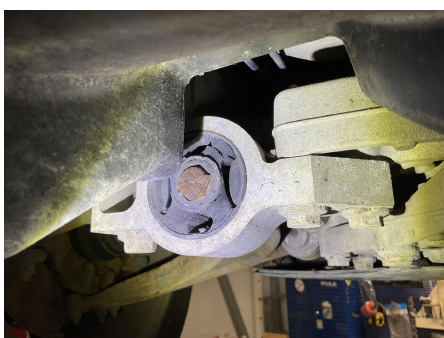
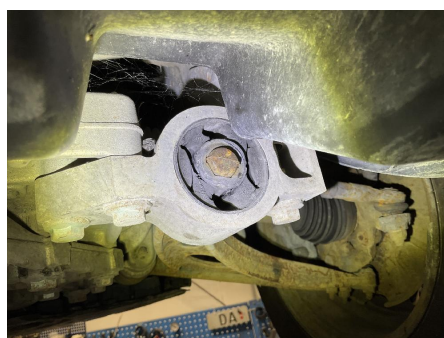
| Ref.Id | Repareres | Resultat | Beskrivelse |
|---|---|---|---|
| 78.5 | Opphengs- / bærearmer foraksel | Slitt foring / løsnet i vulkanisering: | Bakre venstre nedre, Bakre høyre nedre |

**5. Opphengs- / bærearmer  
foraksel**

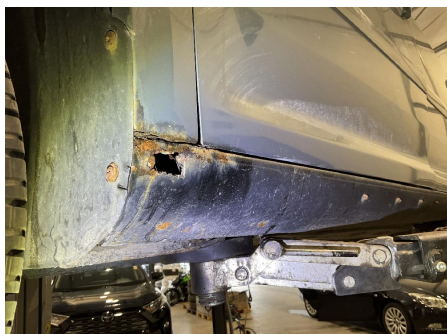
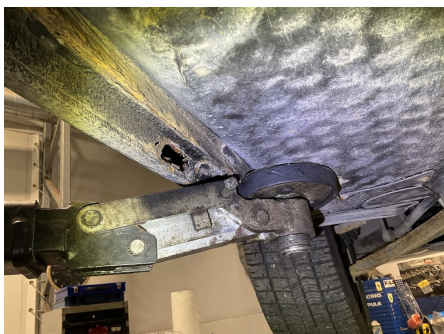
| Ref.Id | Repareres | Resultat | Beskrivelse |
|---|---|---|---|
| 88.8 | Underside | Rustskade: | Venstre sidekanal |

| Ref.Id | Opplysning | Resultat | Beskrivelse |
|---|---|---|---|
| 88.12 | Underside | Rustangrep i vognbunn / understell | |

**7. Underside**

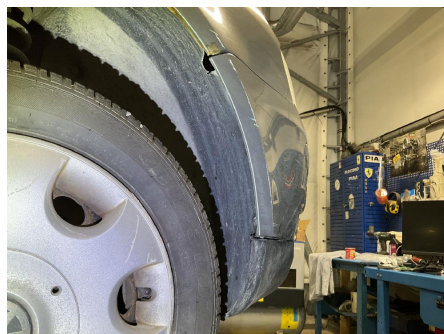
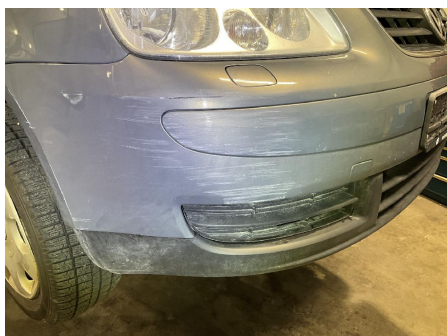
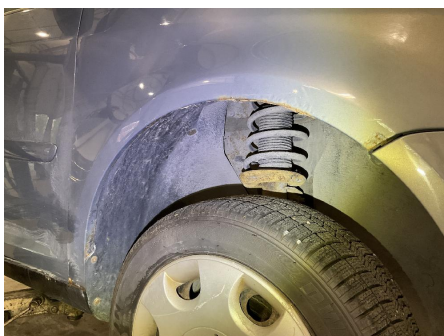
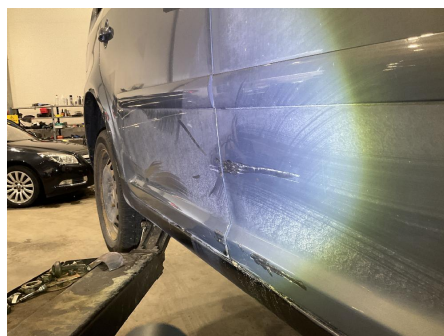
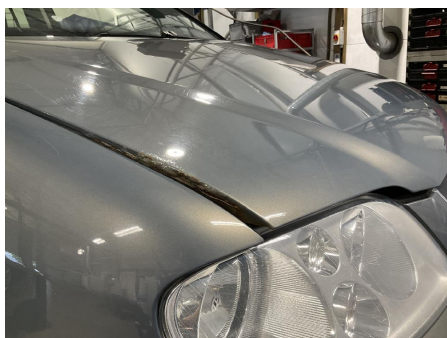
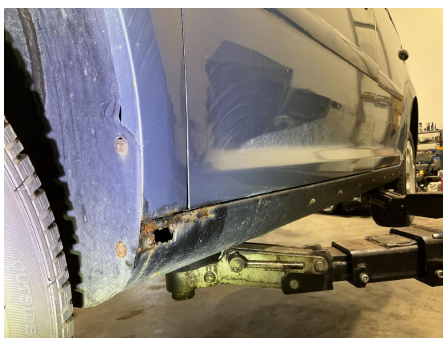
| Ref.Id | Repareres | Resultat | Beskrivelse |
|---|---|---|---|
| 86.9 | Lakk / karosseri utvendig | Rustangrep: | Venstre sidekanal, Bakluke, Høyre forskjerm, Panser |
| 86.15 | | Mangelfull oppretting/tilpasning | Støtfanger foran |

| Ref.Id | Opplysning | Resultat | Beskrivelse |
|---|---|---|---|
| 86.18 | Lakk / karosseri utvendig | Diverse småbulker/lakkriper | |
| 86.19 | | Småbulker: | Høyre bakdør, Tak, Panser |
| 86.20 | | Bulk(er) | Bakluke, Venstre fordør, Høyre fordør |
| 86.22 | | Små lakkblærer: | Panser, Tak, Bakluke |

**9. Lakk / karosseri utvendig**

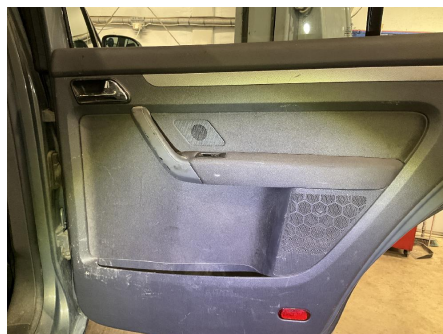
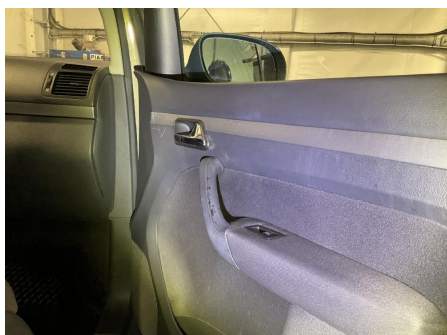
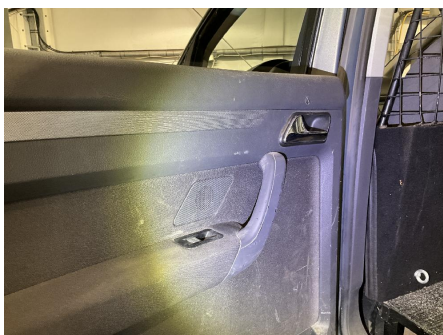
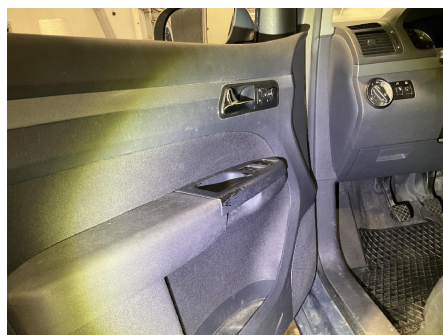
| Ref.Id | Repareres | Resultat | Beskrivelse |
|---|---|---|---|
| 96.1 | Dørtrekk | Hull/rift/flenge i dørtrekk: | Venstre bakdør |

| Ref.Id | Opplysning | Resultat | Beskrivelse |
|---|---|---|---|
| 96.4 | Dørtrekk | Liten skade i dørtrekk: | Høyre bakdør, Høyre fordør, Venstre fordør |

**21. Dørtrekk**

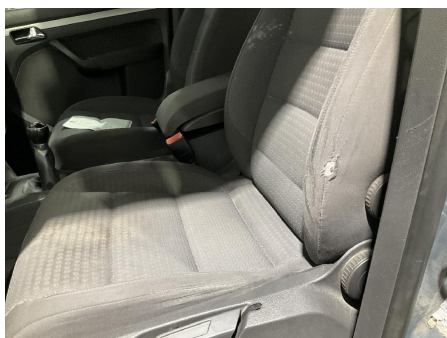
25. Seter

| Ref.Id | Repareres | Resultat | Beskrivelse |
|---|---|---|---|
| 98.2 | Seter | Misfarget/skittent: | Venstre foran, Høyre foran |
| 98.3 | | Hull/rift gjennom setetrekk: | Venstre foran |

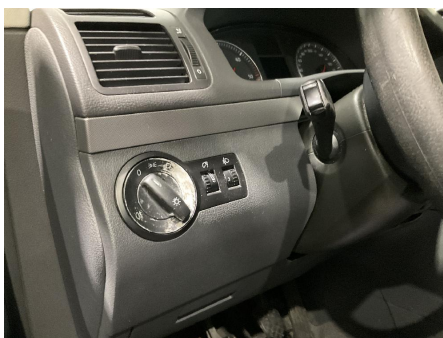
26. Dashbord / midtkonsoll

| Ref.Id | Opplysning | Resultat | Beskrivelse |
|---|---|---|---|
| 91.4 | Dashbord / midtkonsoll | Liten skade: | Dashbord |

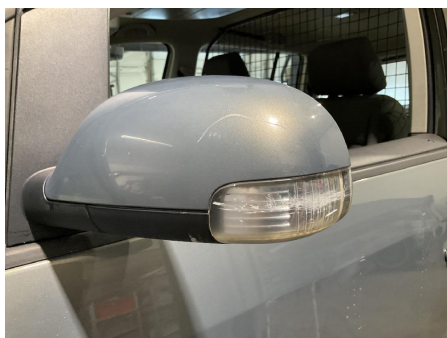
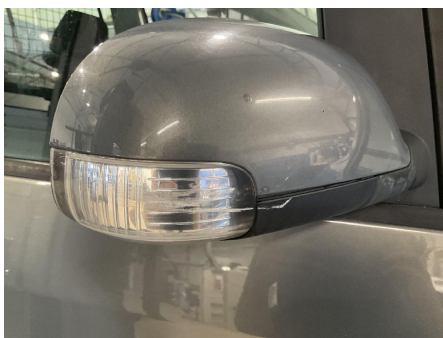
| Ref.Id | Repareres | Resultat | Beskrivelse |
|---|---|---|---|
| 17.29 | Lys | Skadet lykt: | Venstre sideblinklys, Høyre sideblinklys |

28. Lys

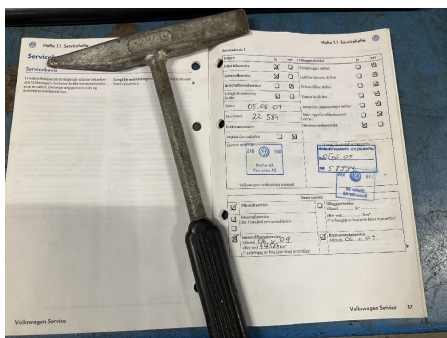
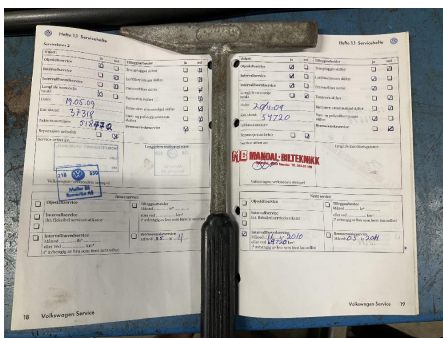
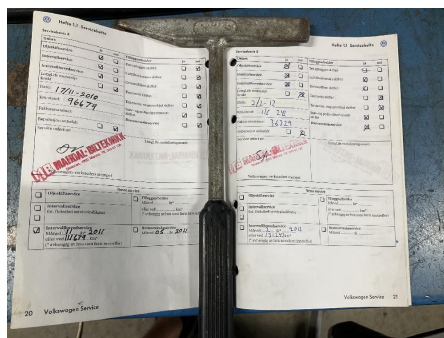
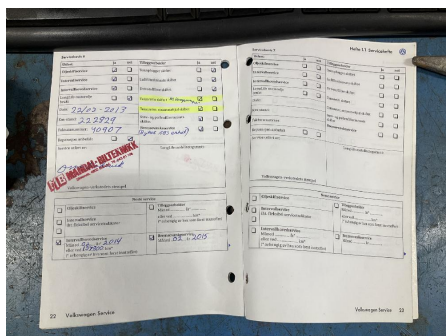
| Ref.Id | Repareres | Resultat | Beskrivelse |
|---|---|---|---|
| 4.3 | Service/ Dokum. | Iht. servicehefte er ikke alle servicer fulgt | Tid mellom servicer er overskredet, Kjørelengde mellom servicer er overskredet |

| Ref.Id | Opplysning | Resultat | Beskrivelse |
|---|---|---|---|
| 37.8 | | * Står i serviceheftet at registerreim er skiftet 22/02/2013 ved kmstand på: 222829, dette er lengre enn bilen er gått nå. Så bør kontrolleres nærmere. | |

34. Service/ Dokum.
