NAF Bruktbiltest

Testdato
10.02.2025

Bilmerke	Tesla	Motorstørrelse	cm ³
Modell	Model Y	Motoreffekt	158 kW
Type	003	Aksler i drift	2
Registreringsnr.	ED83005	Drivstofftype	Elektrisk
Understellsnr.	LRWYGCEK5NC256552	Kjøretøygruppe	101
Km.stand.	80789	Bruktimportert	Nei
Farge	Svart	Registreringsår	2022
Karosseritype	Flerbruksbil	Registrert første gang	21.03.2022
		Frist for neste EU kontroll	20.03.2026

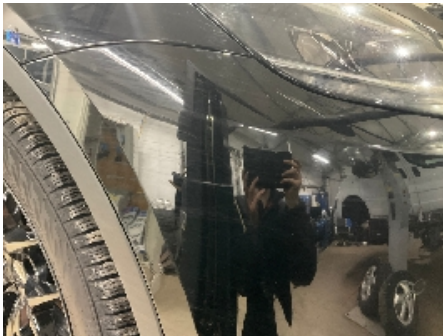
**1. Lakk / karosseri utvendig**

Ref.Id	Repareres	Resultat	Beskrivelse
6.10	Bremseskiver	Rust på bremseskive:	Venstre foran, Venstre bak, Høyre bak, Høyre foran
21.17	Varsellamper	* Varsler feil på: Horn og lydfunkskjons kanskje ikke virker - feilsøk for nærmere kontroll.	
22.2	Varsellamper utvidet	Varsellampe for TPMS (Dekktrykk) lyser	
23.1	Full systemskann	Det finnes feilkoder, se rapport	
23.2		Diagnoseavlesing ligger i testrapport	
61.6	Ladekontakt elbil/hybrid	* Indikerer feil på lading/ladeporten - feilsøk for nærmere kontroll.	
67.17	Ekstra hjulsett	Ekstra hjulsett mangler	
81.2	Frontrute	En eller flere steinsprutrosetter som ikke er utbedret <ul style="list-style-type: none">Reparasjonsmetode: Reparasjon	
86.2	Lakk / karosseri utvendig	Lakkriper:	Støtfanger foran, Støtfanger bak
86.11		Steinsprut/lakksår	Bakluke, Støtfanger bak
