**VOLKSWAGEN CADDY MAXI 150 HK AUTOMAT 4X4**
**TESTDATO: 21.07.2025**
**KODE: 1765308**

**YT74267**

NBF Tilstandsrapport er utarbeidet av Norges Bilbransjeforbund og Forbrukerrådet.

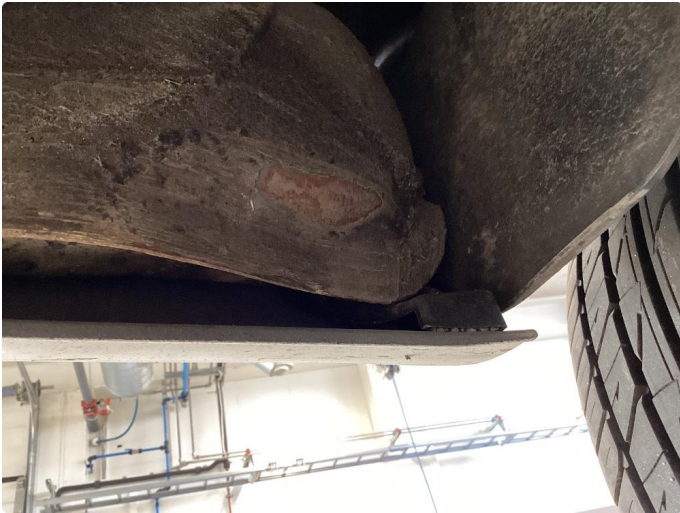
| Punkt | Beskrivelse | Plassering |
|---|---|---|
| 1.1 Antirustbehandling | slitt antirustbehandling | venstre bak |

1.1 Slitt antirustbehandling

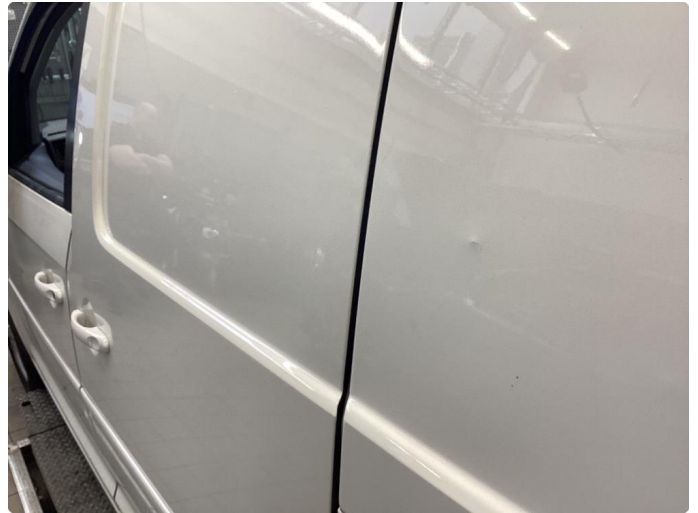
| Punkt | Beskrivelse | Plassering |
|---|---|---|
| 1.2 Skjermer | bulk med lakkskade | venstre - oppe - venstre bak |

1.2 Bulk med lakkskade

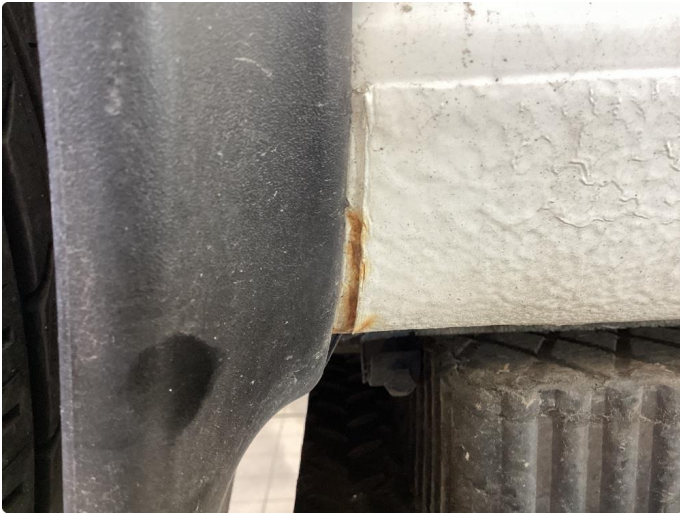
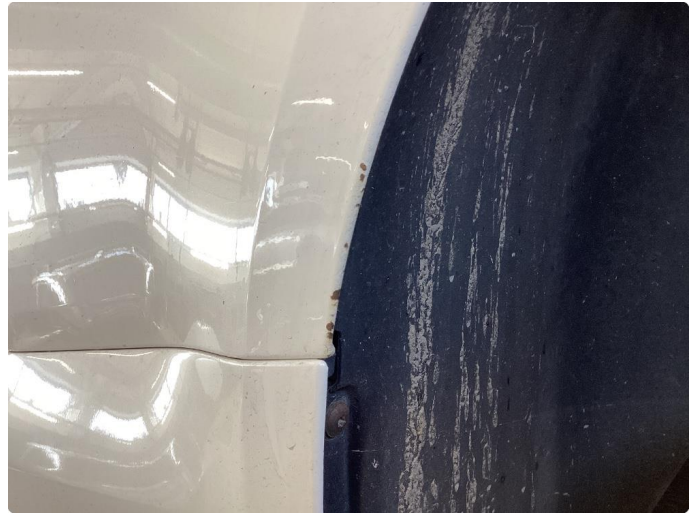
| Punkt | Beskrivelse | Plassering |
|---|---|---|
| 1.3 Korrosjon | steinsprang/korrosjon | venstre foran - høyre bak |

1.3 Steinsprang/korrosjon

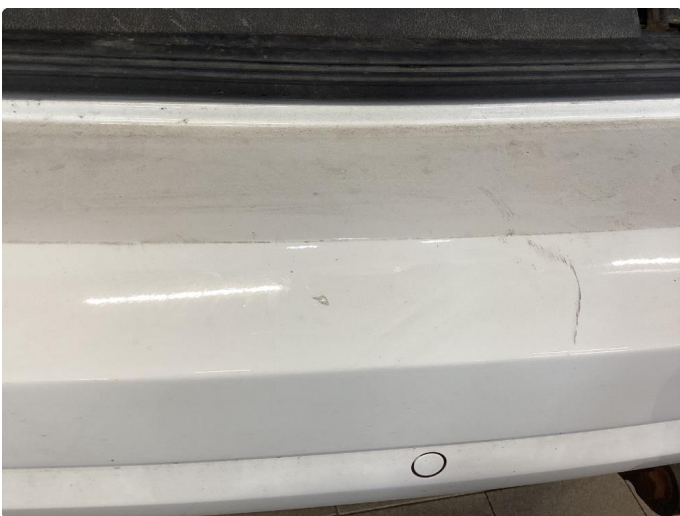
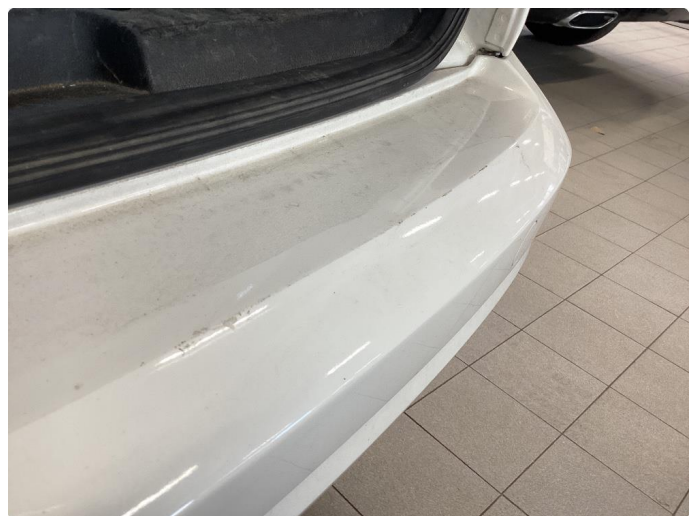
| Punkt | Beskrivelse | Plassering |
|---|---|---|
| 1.4 Terskler/innlastningssone | bruksmerker | |

1.4 Bruksmerker

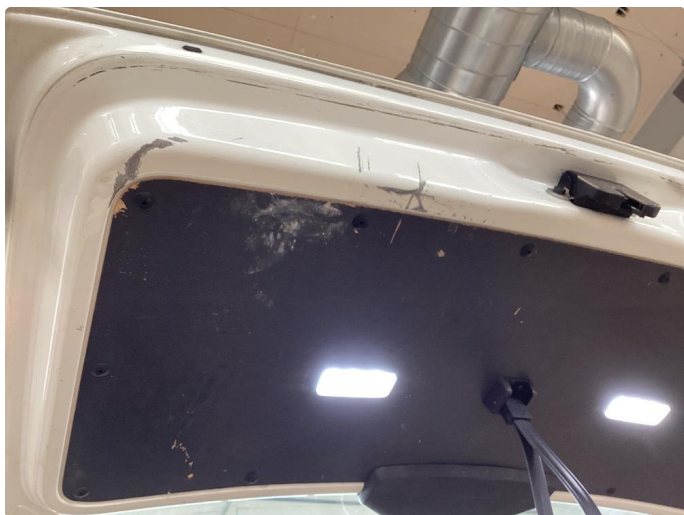
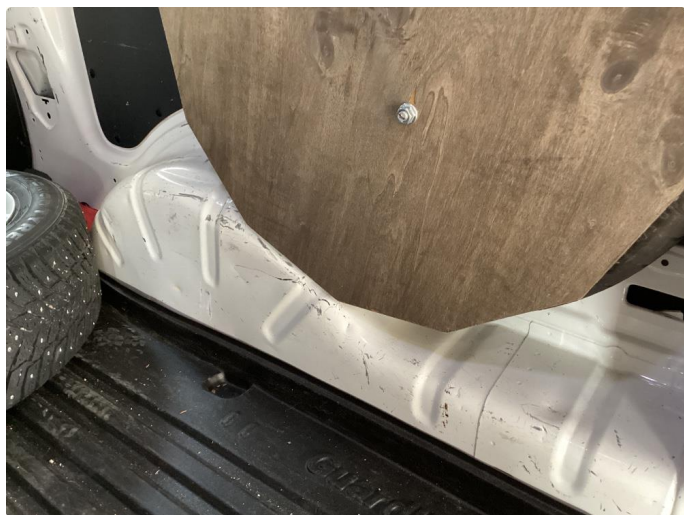
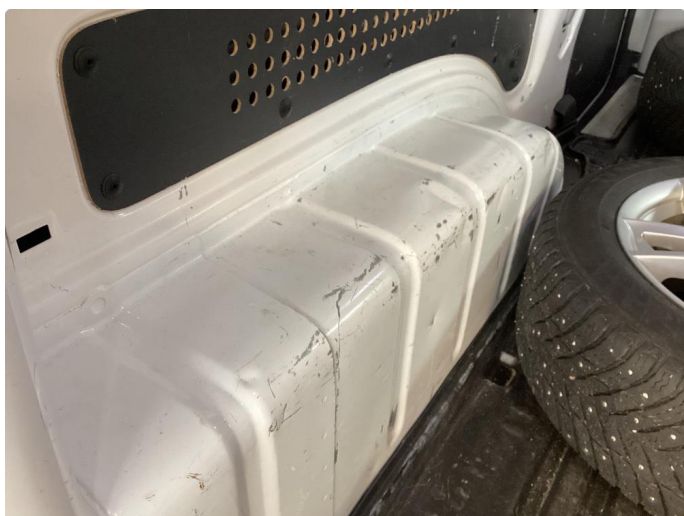
| Punkt | Beskrivelse | Plassering |
|---|---|---|
| 1.5 Terskler/innlastningssone | bruksmerker | bak |

1.5 Bruksmerker

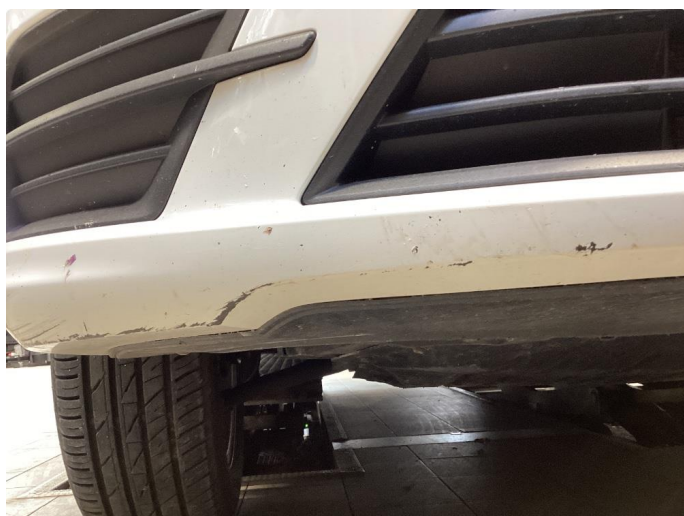
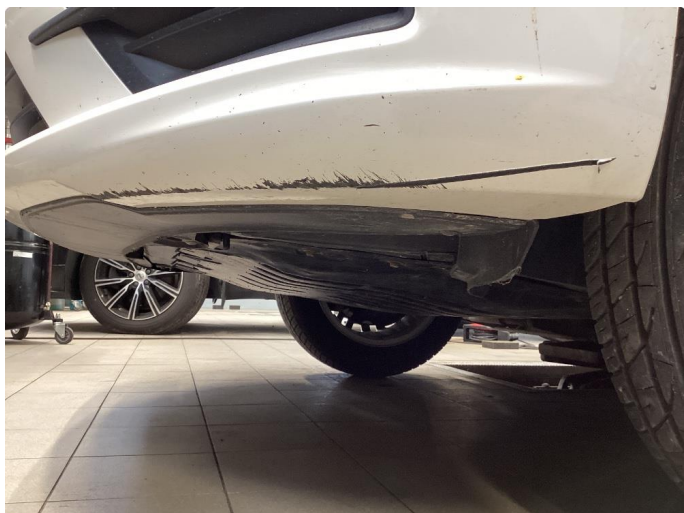
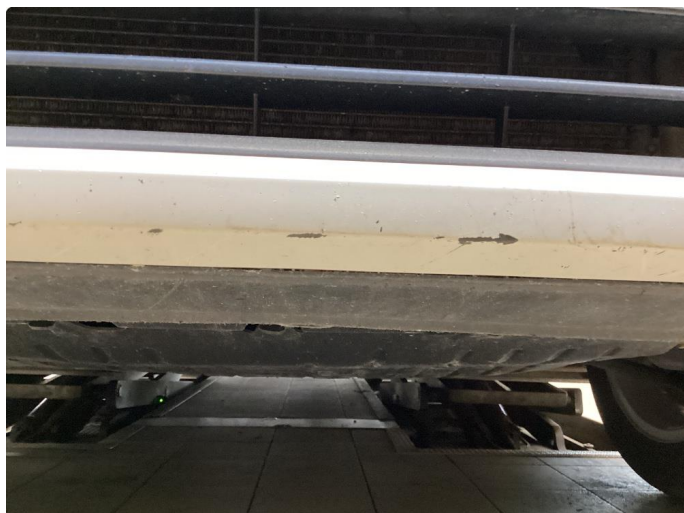
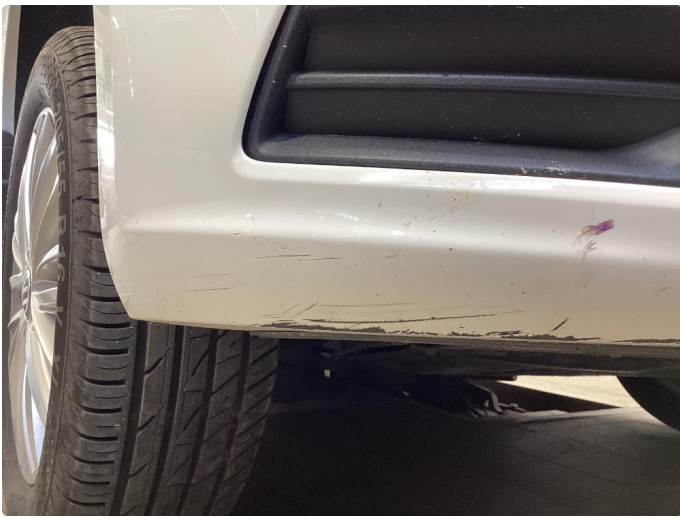
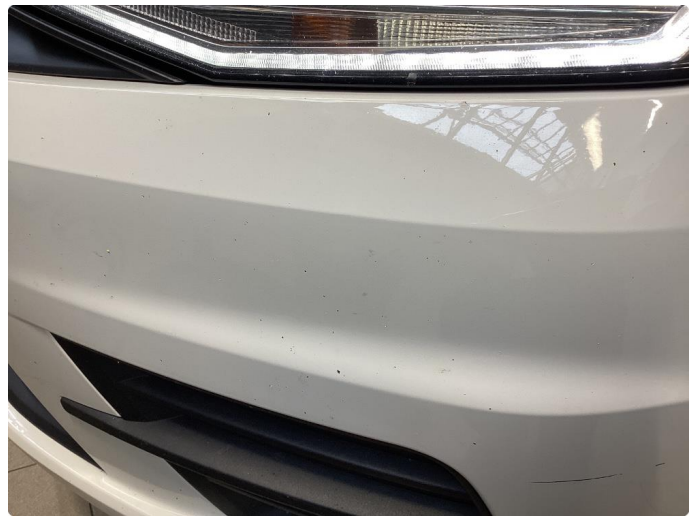
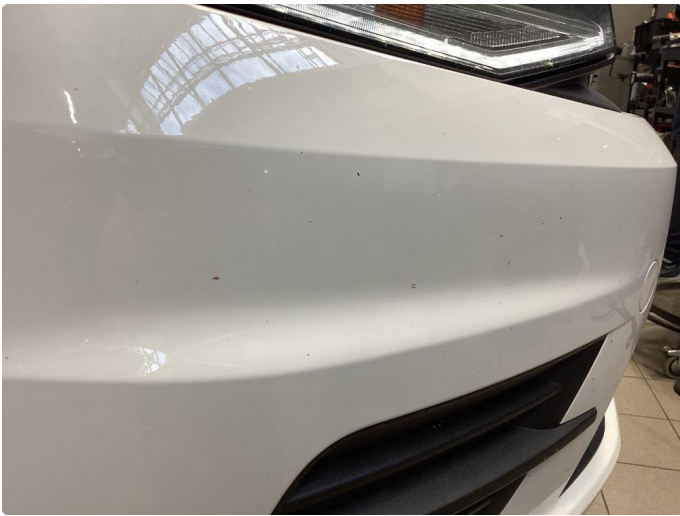
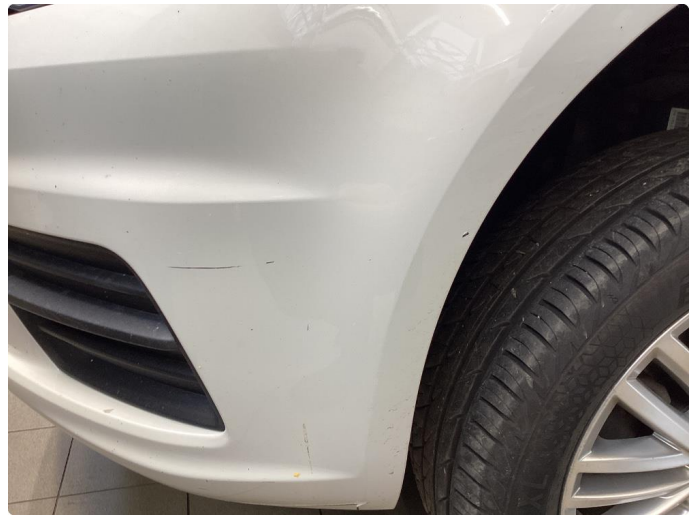
| Punkt | Beskrivelse | Plassering |
|---|---|---|
| 1.6 Støtfanger | bruksmerker | venstre - foran - høyre foran - venstre foran - midten høyre |

1.6 Bruksmerker

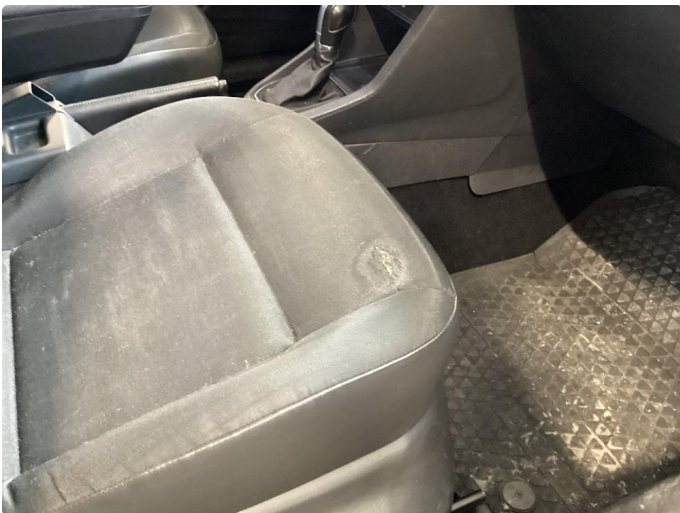
| Punkt | Beskrivelse | Plassering |
|---|---|---|
| 2.1 Seter | skade på setepute | høyre foran |

2.1 Skade på setepute
