# NAF Bruktbiltest

**Testdato**  
01.07.2025

| <b>Bilmerke</b> | Mazda | <b>Motorstørrelse</b> | 2191 cm <sup>3</sup> |
| <b>Modell</b> | CX-5 | <b>Motoreffekt</b> | 110 kW |

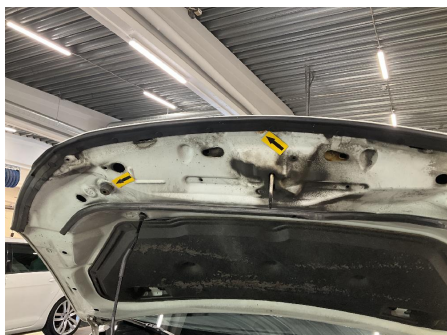
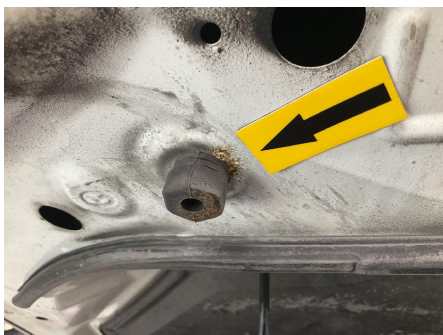
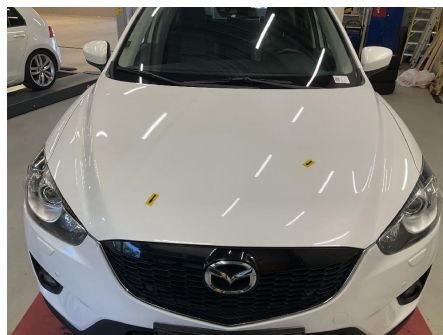
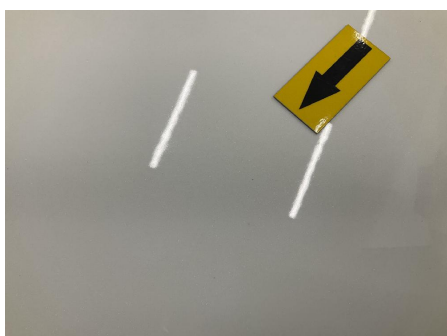
| Ref.Id | Repareres | Resultat | Beskrivelse |
|---|---|---|---|
| 86.4 | Lakk / karosseri utvendig | Skadet: | Støtfanger foran |
| 86.6 | | Pyntelist løs, skadet eller mangler: | Støtfanger foran |
| 86.8 | | Rust / korrosjon i innvendig kant: | Panser |

| Ref.Id | Opplysning | Resultat | Beskrivelse |
|---|---|---|---|
| 86.21 | Lakk / karosseri utvendig | Steinsprut: | Panser |

1. Lakk / karosseri utvendig

2. Lakk / karosseri utvendig

3. Lakk / karosseri utvendig

4. Lakk / karosseri utvendig

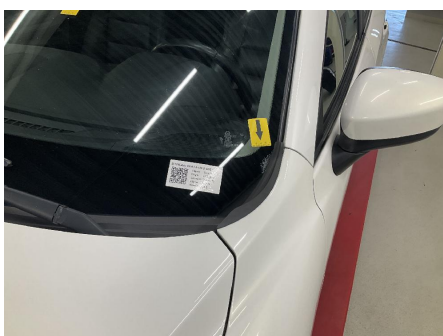
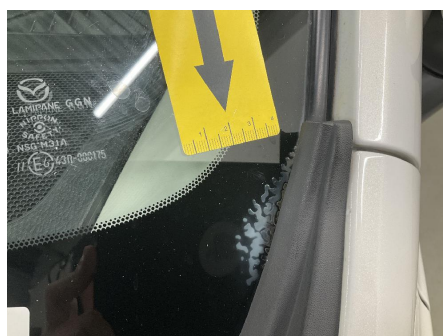
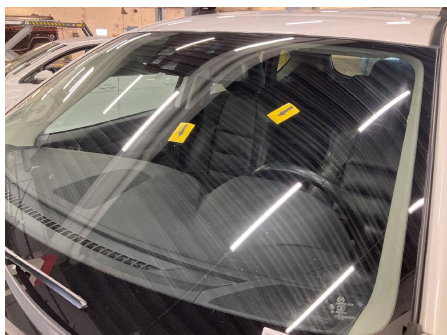
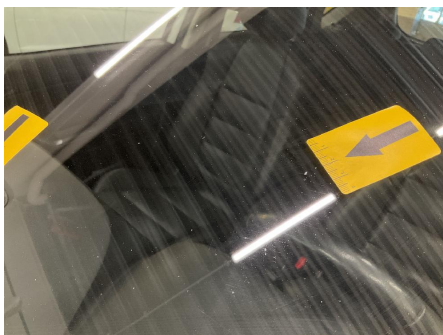
| Ref.Id | Opplysning | Resultat | Beskrivelse |
|---|---|---|---|
| 81.9 | Frontrute | Noe steinsprut | |
| 81.12 | | * Ruta har begynt å skille seg | |

5. Frontrute

6. Frontrute

7. Frontrute

8. Frontrute

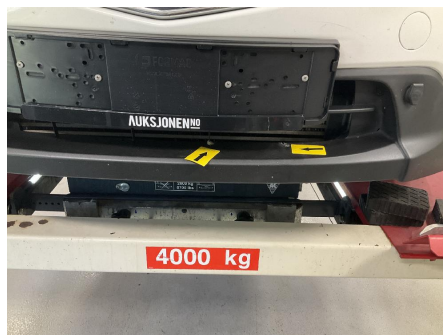
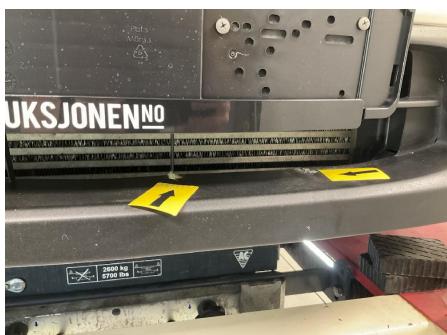
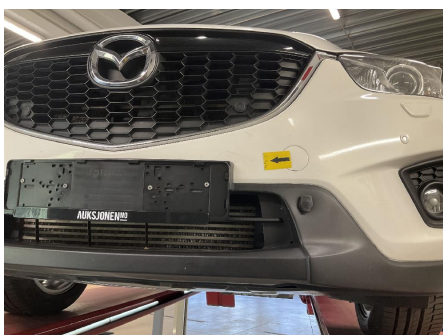
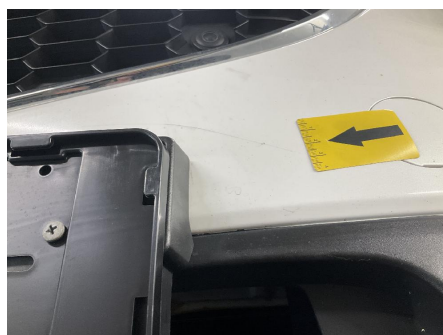
9. Lakk / karosseri utvendig

10. Lakk / karosseri utvendig

11. Lakk / karosseri utvendig

12. Lakk / karosseri utvendig
