VOLKSWAGEN ID.3 BAKHJULSDRIFT

TESTDATO: 12.08.2025

EB79105

## OPPSUMMERT STATUS PÅ KJØRETØY

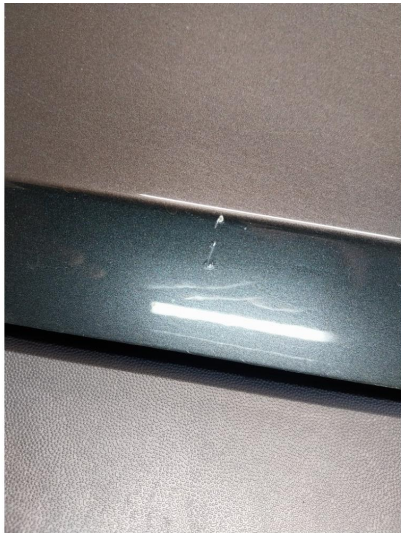
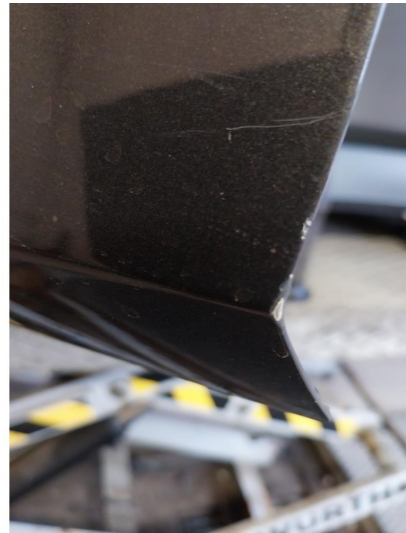
| Punkt | Beskrivelse | Plassering |
|---|---|---|
| 1.1 Dører | steinsprut med rust | venstre foran |

1.1 Steinsprut med rust

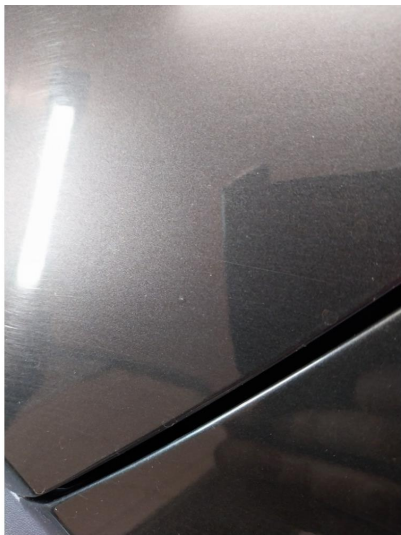
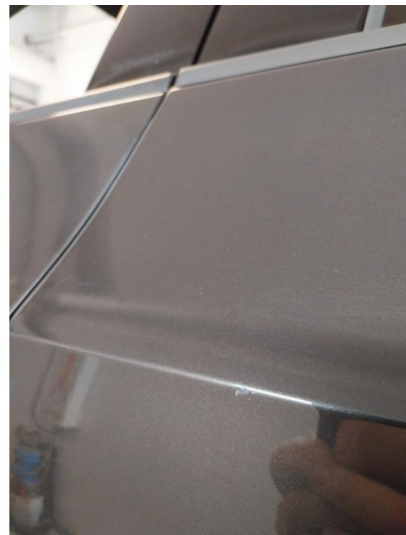
| Punkt | Beskrivelse | Plassering |
|---|---|---|
| 1.2 Dører | bulk med lakkskade | venstre bak |

1.2 Bulk med lakkskade

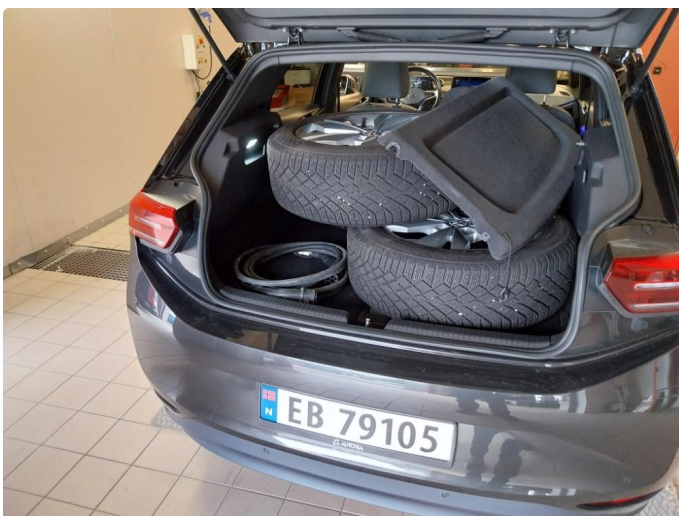
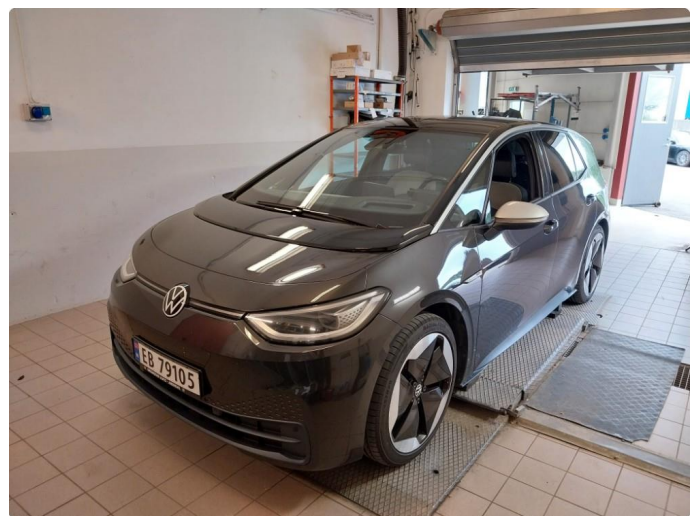
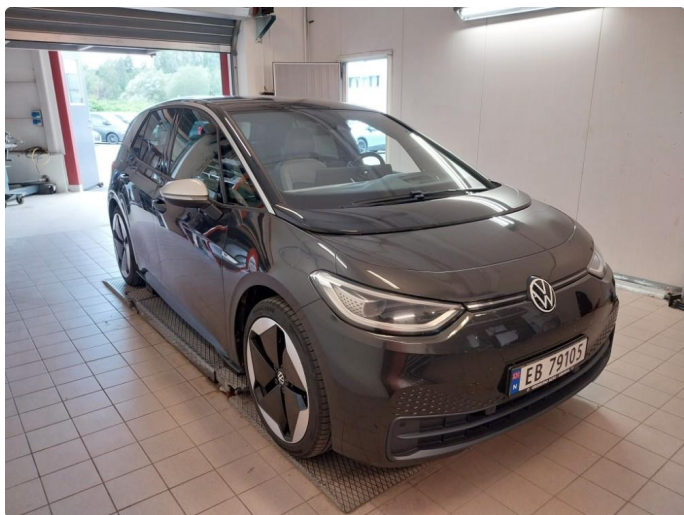
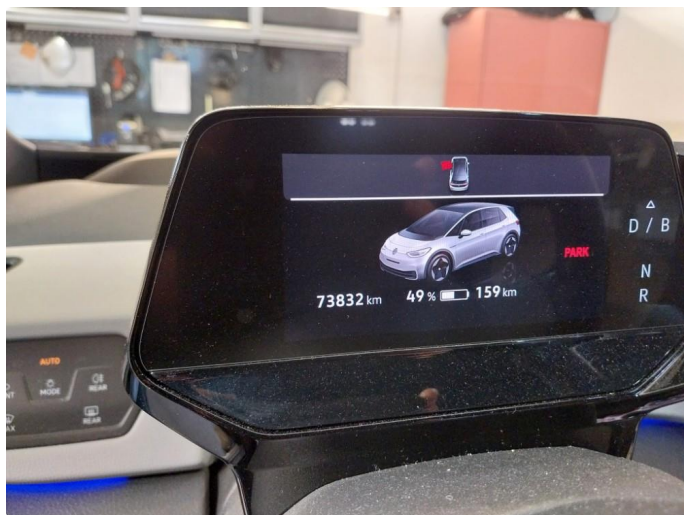
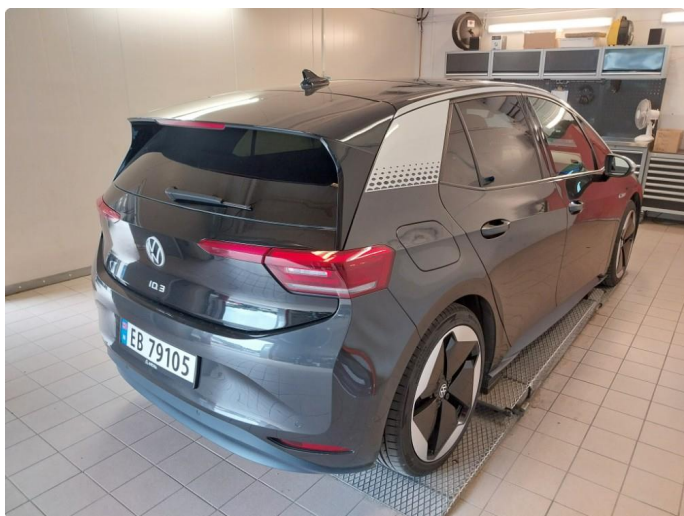
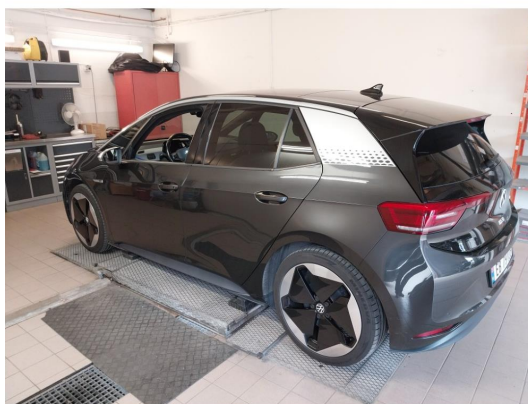
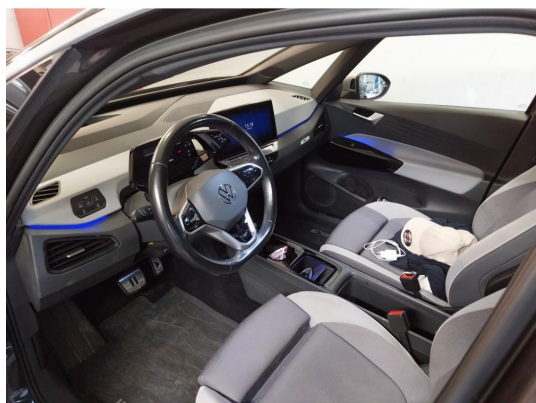
| Punkt | Beskrivelse | Plassering |
|---|---|---|
| 2.1 Opplysninger | Div steinsprut og lakkriper på bilen. Noen med korrosjon. | |

2.1 Div steinsprut og lakkriper på bilen. Noen med korrosjon.
