**VOLKSWAGEN CADDY ALLTRACK 122 HK MANUELL
FORHJULSDRIFT**
TESTDATO: 02.04.2025
KODE: 1681598

**FT59018**

NBF Tilstandsrapport er utarbeidet av Norges Bilbransjeforbund og Forbrukerrådet.

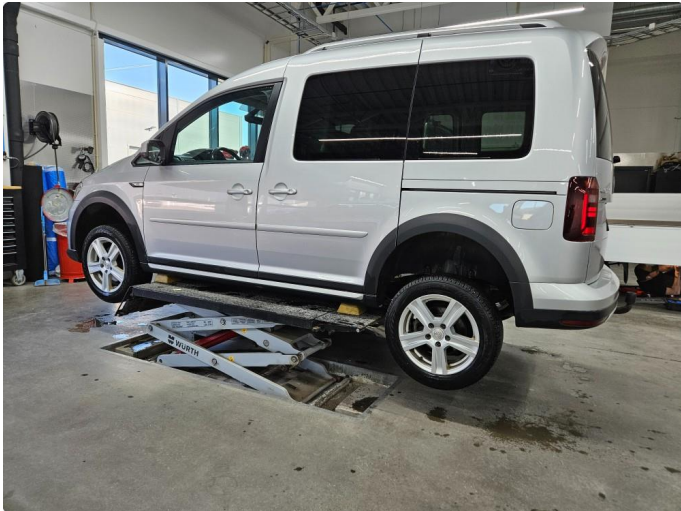
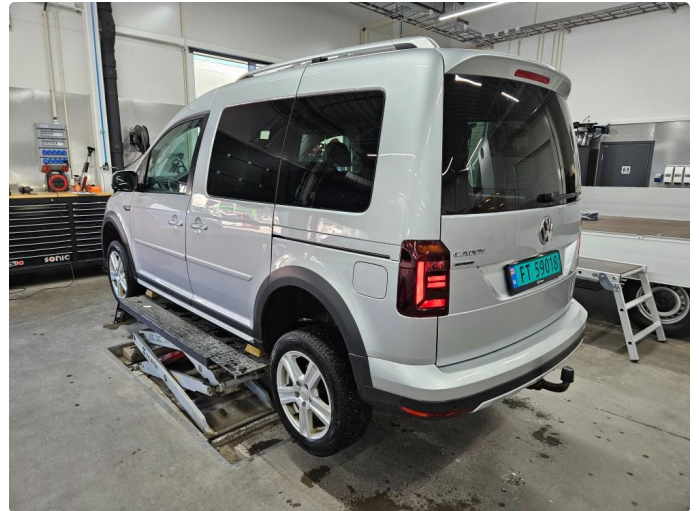
Punkt	Beskrivelse	Plassering
1. EKSTERIØR		
1.1 Bakluke	bulk u/lakkskade, anmerket	
1.2 Dekk/Felger	2 nye sommerdekk, 205/50-17	
2. MOTOR		
2.1 Service	bilen leveres med ny og godkjent EU/PKK-kontroll	
3. BREMSER		
3.1 Skiver	nye bremseskiver/klosser bak

1.1 Bulk u/lakkskade, anmerket
