NAF Bruktbiltest

Testdato
06.05.2025

Bilmerke	Ford	Motorstørrelse	3996 cm ³
Modell	Mustang	Motoreffekt	156 kW
Type		Aksler i drift	1
Registreringsnr.	LJ77055	Drivstofftype	Bensin
Understellsnr.	1ZVHT80NX85109520	Kjøretøygruppe	101
Km.stand.	132709	Bruktimportert	Ja
Farge	Hvit	Registreringsår	2007
Karosseritype	Kupé	Registrert første gang	27.07.2007
		Frist for neste EU kontroll	22.03.2025

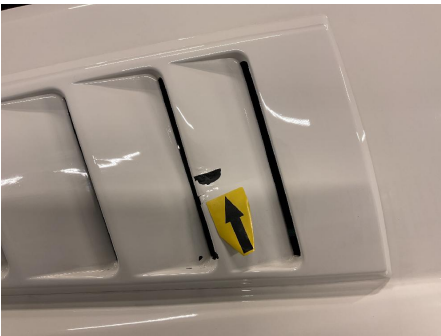
16. Lakk / karosseri utvendig

81.2	Frontrute	En eller flere steinsprutrosetter som ikke er utbedret • Reparasjonsmetode: Skift	
86.12	Lakk / karosseri utvendig	Steinsprut/lakksår	Tak, Høyre fordør

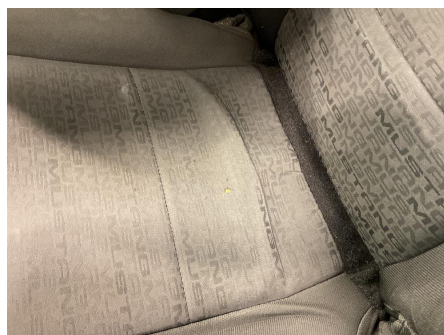
23. Seter

97.1	Døråpning	Sår eller skade:	Venstre fordør, Høyre fordør
98.3	Seter	Hull/rift gjennom setetrekk:	Venstre foran
99.8	Bilbelte	* Mugg på HF belte	
102.4	Laste-/bagasjerom	Forurensing og/eller ubehagelig lukt

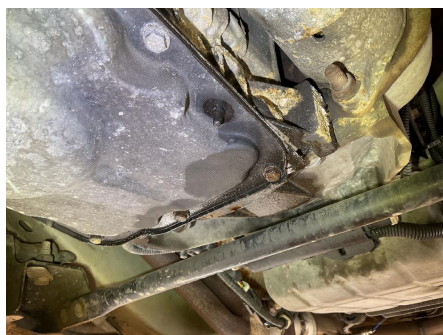
35. Girkasse (automatisk)

40.4	Girkasse (automatisk)	Oljelekkasje	
51.7	Vindusvisker, spylar (foran/bak)	Dårlig viskerblad:	Begge sider foran
58.6	Tilstand 12 volt batteri	Bør skifte batteri!

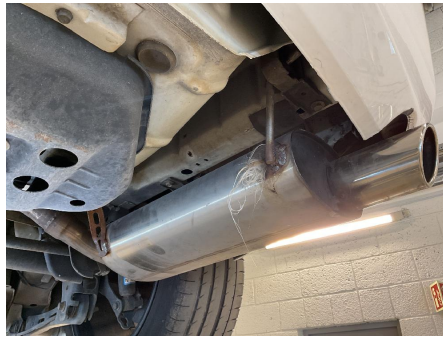
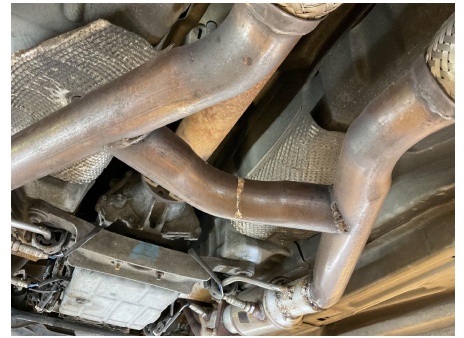
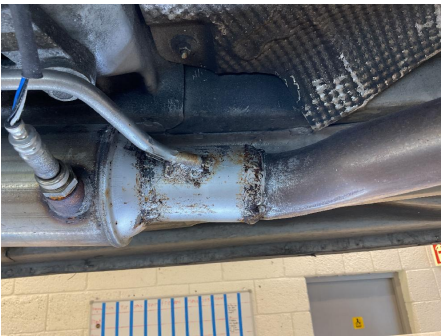
38. Eksosanlegg

Ref.Id	Opplysning	Resultat	Beskrivelse
1.16	Kjøreegenskaper	* Ikke prøvekjørt grunnet feil på girkasse. Redusert test	
6.16	Bremseskiver	Overflaterust eller mindre enn 25% av overflaten rustet	Begge sider foran
6.17		Overflaterust eller mindre enn 50% av overflaten rustet	Begge sider bak
33.14	Eksosanlegg	* Uoriginalt eksos anlegg	
50.16	Varmeapparat / klimaanlegg (AC)	Skade / tæring i radiatorregister. Funksjon god på testetidspunktet	
66.10	Felg	Ripe/slitasje på felg	
86.18	Lakk / karosseri utvendig	Diverse småbulker/lakkriper	
86.35		* Skade på ettermontert utstyr

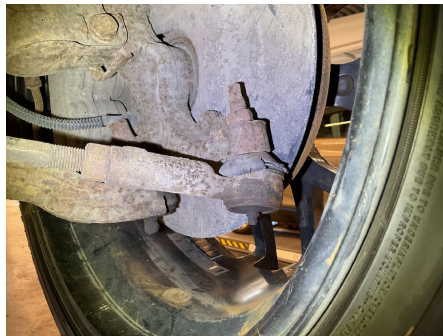
41. Styrestag/ledd

67.7	Ekstra hjulsett	Ekstra hjulsett mangler	
73.1	Styrestag/ledd	Defekt gummimansjett:	Venstre ytre foran
78.1	Opphengs- / bærearmer foraksel	Slakk i opphengskule:	Venstre nedre

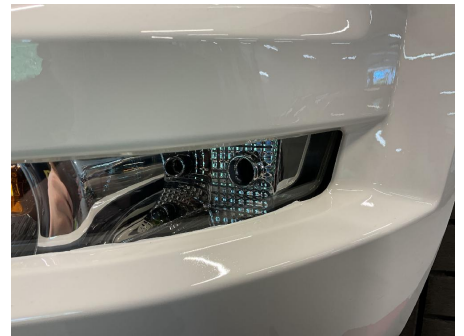
42. Lys

4.9		Frist for EU kontroll er overskredet	
17.1	Lys	Virker ikke:	Venstre parklys, Høyre ryggelys, Høyre blinklys bak, Høyre bremselys
30.2	Kjølevæske	Lavt væsknivå
