**VOLKSWAGEN ID.4 GTX 4X4**
**TESTDATO: 15.09.2025**
**KODE: 1809559**

**EE44676**

NBF Tilstandsrapport er utarbeidet av Norges Bilbransjeforbund og Forbrukerrådet.

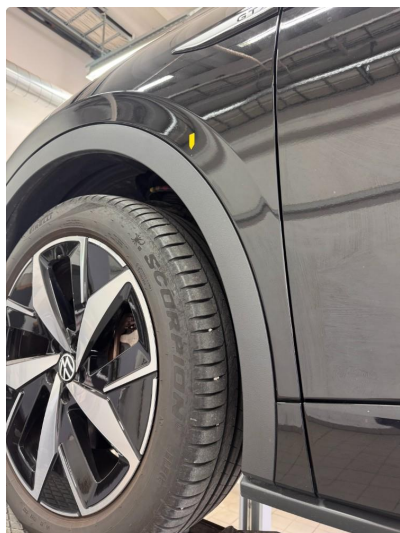
| Punkt | | Beskrivelse | Plassering |
|---|---|---|---|
| 1.2 | Skjermer | Liten steinsprut med korrosjon. | venstre foran |

1.2 Liten steinsprut med korrosjon.

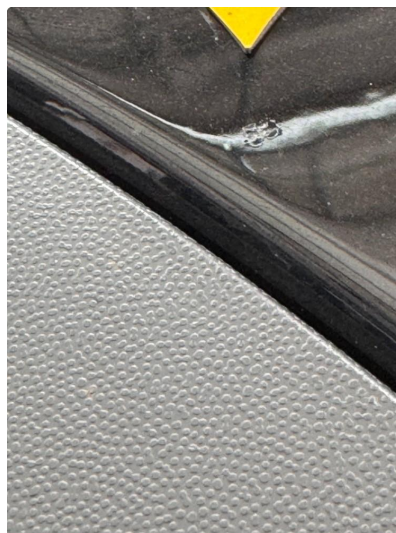
1.2 Liten steinsprut med korrosjon.
