# Tilstandsrapport

Leilighet - seksjon 3

Hestetjosvegen 25 D, 3890 VINJE

Rapportdato: 18.08.2025

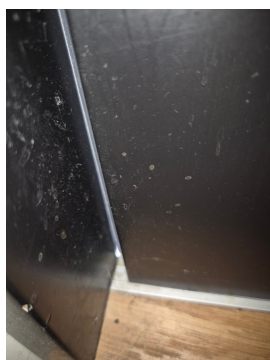
- Det er påvist utetthet/åpning mellom dørblad og dørkarm. Dvs. at kaldtrekk kan oppstå.

Det er utett mellom dørblad og karm på hoveddør.

Utett mellom dør og karm

- Dører må justeres.

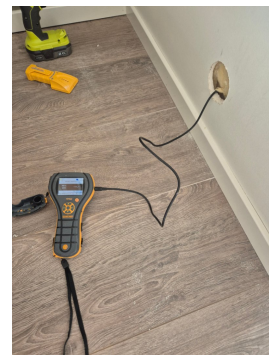
Hulltaking er foretatt uten å påvise unormale forhold. Hulltaking er foretatt ved/i soverom bak dusj. Fuktkvotemåling (vekt%) i konstruksjonen ble målt til 7.
