NAF Bruktbiltest

Testdato
13.03.2025

Bilmerke	Land Rover	Motorstørrelse	2997 cm ³
Modell	Defender	Motoreffekt	183 kW
Type	LE	Aksler i drift	2
Registreringsnr.	RL62859	Drivstofftype	Diesel
Understellsnr.	SALEA7BW5P2173789	Kjøretøygruppe	315
Km.stand.	49038	Bruktimportert	Nei
Farge	Svart	Registreringsår	2023
Karosseritype	Integrert førerhus	Registrert første gang	26.01.2023
		Frist for neste EU kontroll	25.01.2027

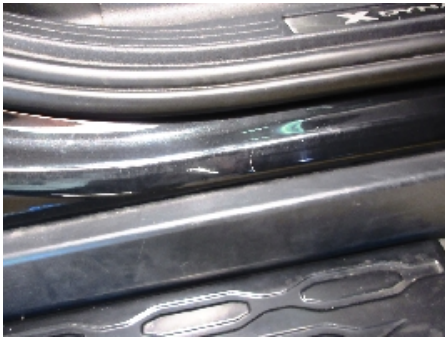
1. Døråpning

Ref.Id	Repareres	Resultat	Beskrivelse
29.1	Oljenivå motor	Oljenivå er under minimumsmerket	
30.2	Kjølevæske	Lavt væsknivå	
66.8	Felg	Vesentlig ripe / hakk inn til grunnmaterialet:	Høyre bak
86.2	Lakk / karosseri utvendig	Lakkriper:	Støtfanger foran, Støtfanger bak
86.11		Steinsprut/lakksår	Venstre forskjerm, Høyre forskjerm, Panser, Tak, Venstre fordør, Høyre bakdør
87.6	Utvendig speil	Speilvarme virker ikke:	Venstre side, Høyre side
97.1	Døråpning	Sår eller skade:	Høyre fordør

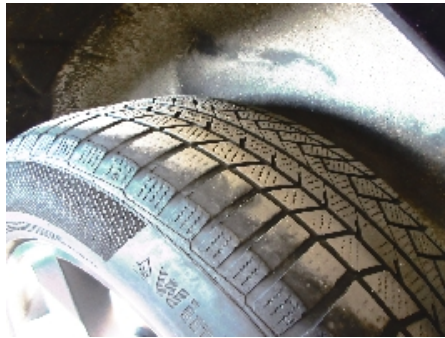
2. Dekk

65.1	Dekk	Mønsterdybde VF	3,00 mm
65.2		Mønsterdybde HF	3,00 mm
65.3		Mønsterdybde VB	3,00 mm
65.4		Mønsterdybde HB	5,00 mm
65.5		Bilen er utrustet med:	Piggfrie vinterdekk
