# NAF Verdivurdering

**Testdato**  
28.08.2025

**Bilmerke** BMW  
**Modell** 318D  
**Type** 3L  
**Registreringsnr.** NF62314  
**Understellsnr.** WBA3D11060J193865  
**Km.stand.** 150185  
**Farge** Blå  
**Karosseritype** Sedan

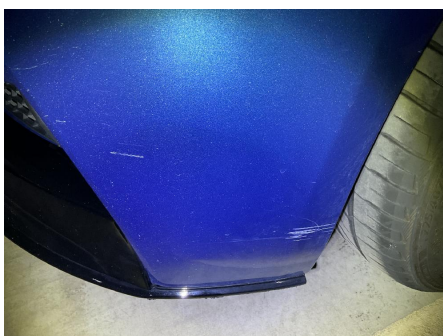
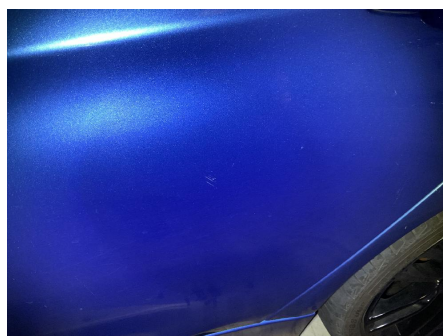
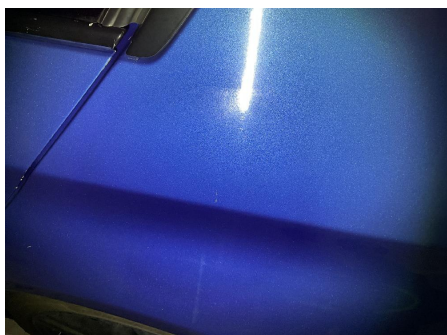
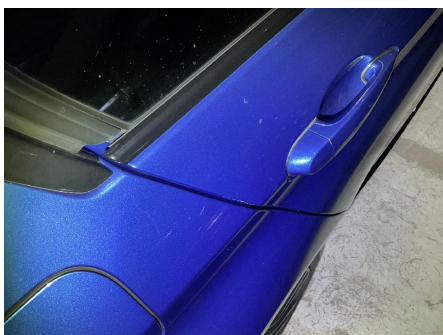
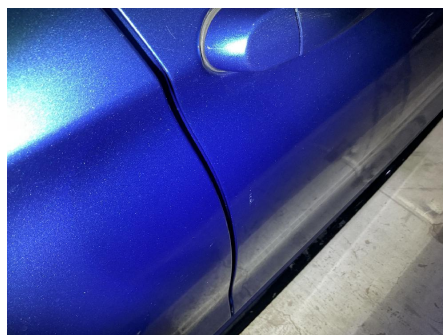
| Ref.Id | Opplysning | Resultat | Beskrivelse |
|---|---|---|---|
| 70.8 | Karosseri generelt | * Diverse små bulker/lakk riper | |

**44. Karosseri generelt**

**45. Karosseri generelt**

**46. Karosseri generelt**

**47. Karosseri generelt**

**48. Karosseri generelt**
