NAF Verdivurdering

Testdato
26.02.2025

Bilmerke	Citroen	Motorstørrelse	1499 cm ³
Modell	Berlingo	Motoreffekt	75 kW
Type	E	Aksler i drift	1
Registreringsnr.	UN39471	Drivstofftype	Diesel
Understellsnr.	VR7EFYHYCLJ703030	Kjøretøygruppe	315
Km.stand.	0	Bruktimportert	Nei
Farge	Grå	Registreringsår	2020
Karosseritype	Integrert førerhus	Registrert første gang	31.08.2020
		Frist for neste EU kontroll	19.03.2026

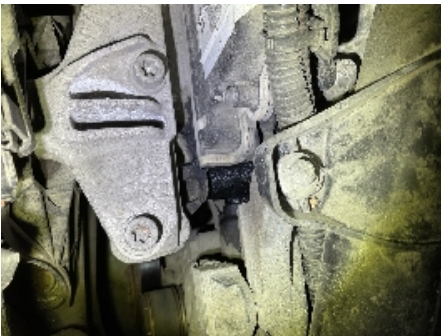
16. Utvendig tilstand motor

23.1	Utvendig tilstand motor	Oljelekkasje på motor - rengjør før nærmere kontroll	
48.8	Dekk	Piggdekk med slitte og/eller lite pigger	Høyre bak, Høyre foran

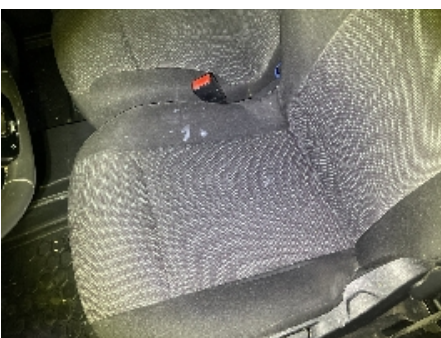
22. Seter

70.1	Karosseri generelt	Oppstartskostnader for lakkering	
70.3		Mindre lakkskader, utbedres med penselflekking	Panser
74.2	Seter	Misfarget/skittent:	Venstre foran

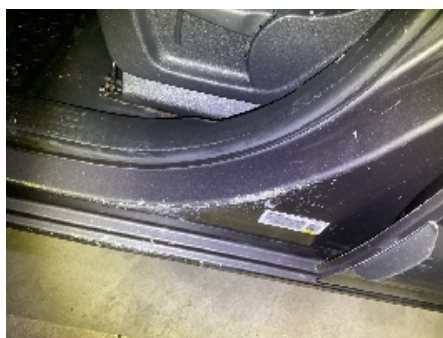
23. Døråpning

100.9	Panser	Steinsprut ned til grunnmaterialet	
103.1	Bakluke	Bulk(er) med lakkskade	Rette og lakkere
104.10	Døråpning	Ripe ned til grunnmaterialet, VF	Lakkere

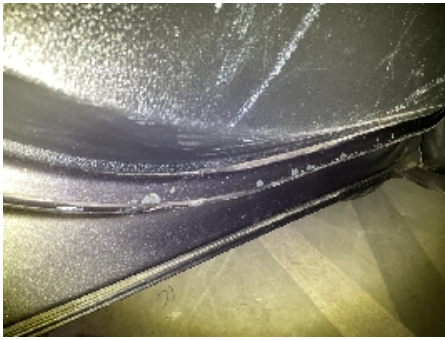
25. Venstre fordør

81.5	Venstre forskjerm	Ripe ned til grunnmaterialet	Flekkklakkere
82.7	Venstre fordør	Lakkskade	Flekkklakkere
84.5	Venstre bakdør	Ripe ned til grunnmaterialet	Flekkklakkere

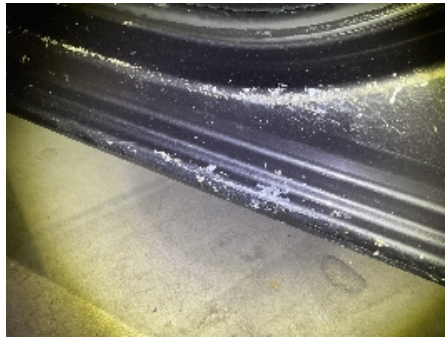
26. Venstre kanal

84.13		* Mangler deksel ved dørhåntak	
86.5	Venstre kanal	Ripe ned til grunnmaterialet	Lakkere
90.1	Høyre forskjerm	Bulk(er) med lakkskade	Rette og lakkere

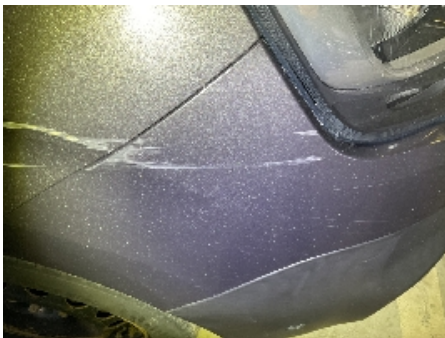
31. Støtfanger foran

78.1	Interiør generelt	Forurensing og/eller ubehagelig lukt	
79.5	Støtfanger foran	Ripe ned til grunnmaterialet	Flekkklakkere
80.1	Støtfanger bak	Bulk(er) med lakkskade	Rette og lakkere

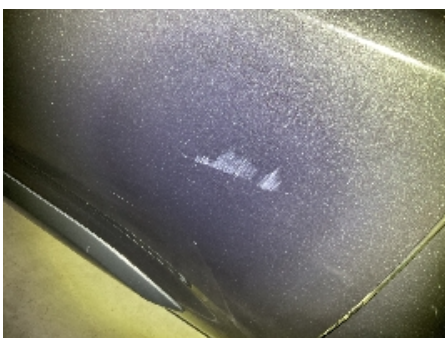
34. Høyre fordør

91.1	Høyre fordør	Bulk(er) med lakkskade	Rette og lakkere
93.5	Høyre bakdør	Ripe ned til grunnmaterialet	Flekkklakkere
94.1	Høyre bakskjerm	Bulk(er) med lakkskade	Rette og flekkklakkere
