**PEUGEOT 208 110 HK AUTOMAT FORHJULSDRIFT**
**TESTDATO: 26.06.2025**
**KODE: 1748552**

**RK93269**

NBF Tilstandsrapport er utarbeidet av Norges Bilbransjeforbund og Forbrukerrådet.

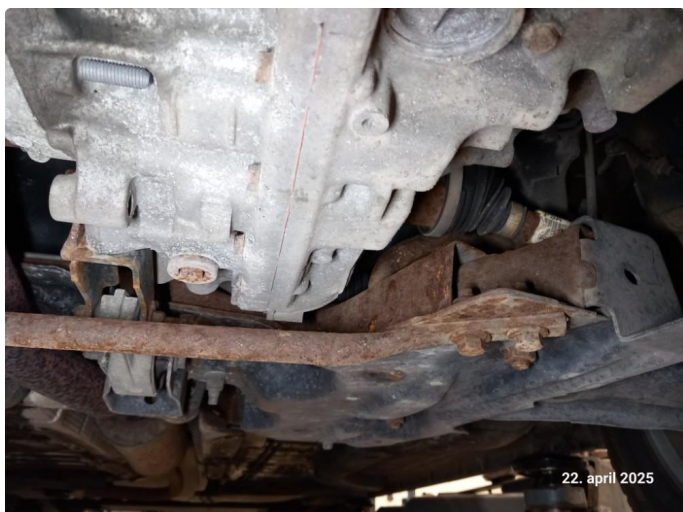
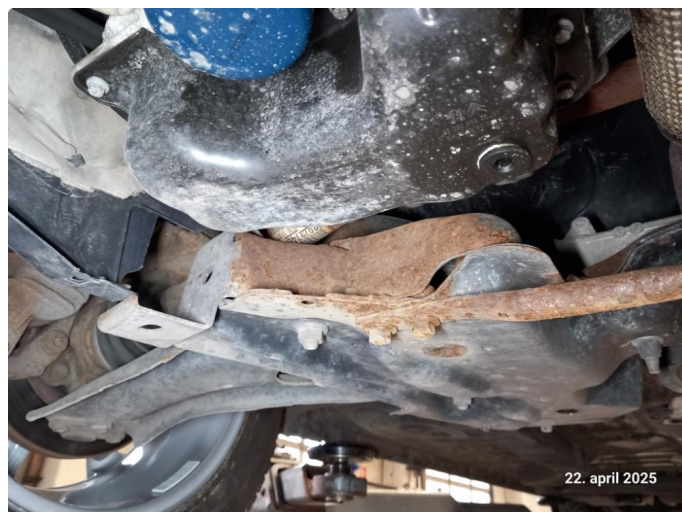
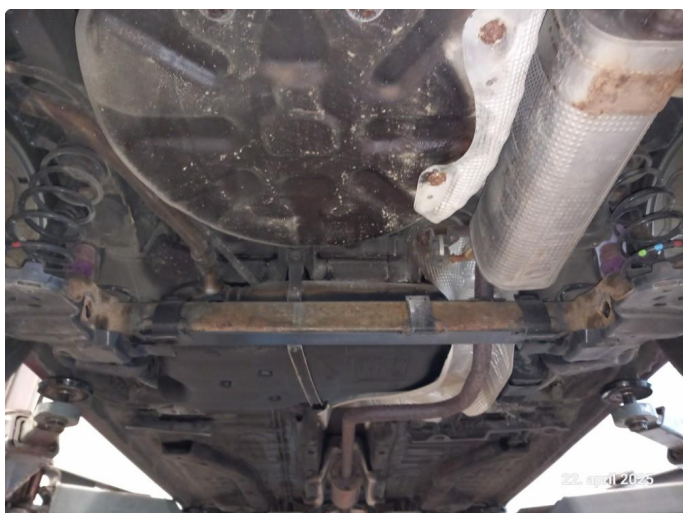
| Punkt | | Beskrivelse | Plassering |
|---|---|---|---|
| 1.1 | Under bil | Noe overflaterust på bakaksling og fremre travers | |

1.1 Noe overflaterust på bakaksling og fremre travers

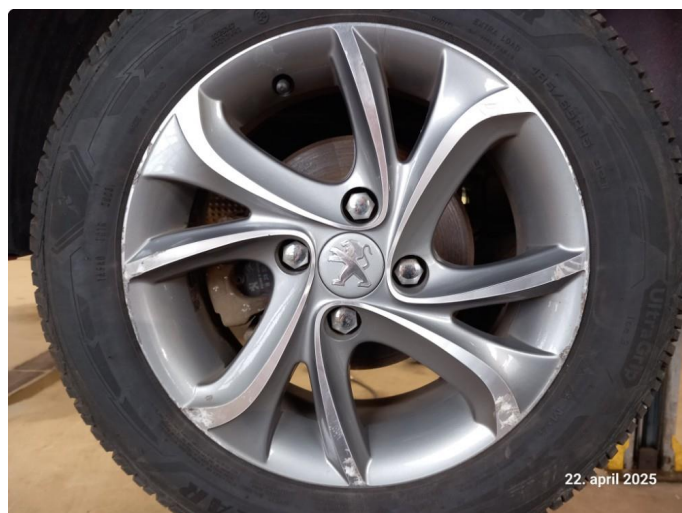
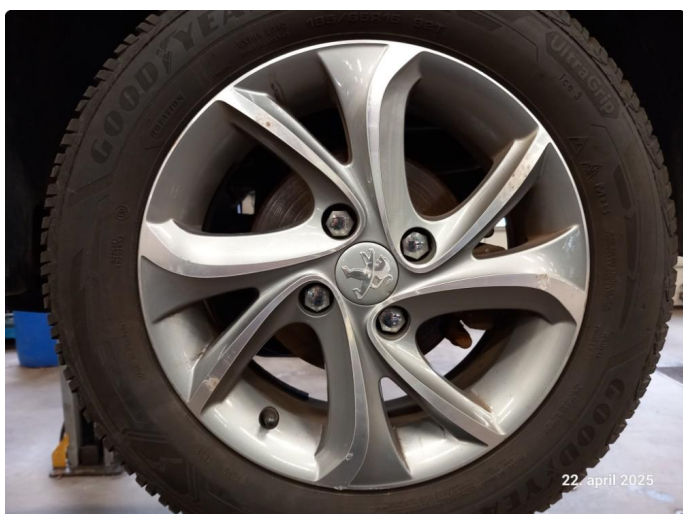
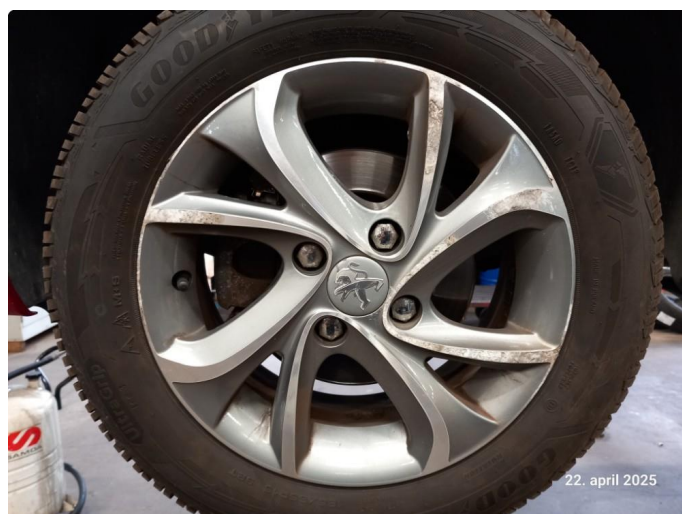
| Punkt | | Beskrivelse | Plassering |
|---|---|---|---|
| 1.4 | Dekk/Felger | Påbegynnende oksidering på vinterhjul | |

1.4 Påbegynnende oksidering på vinterhjul

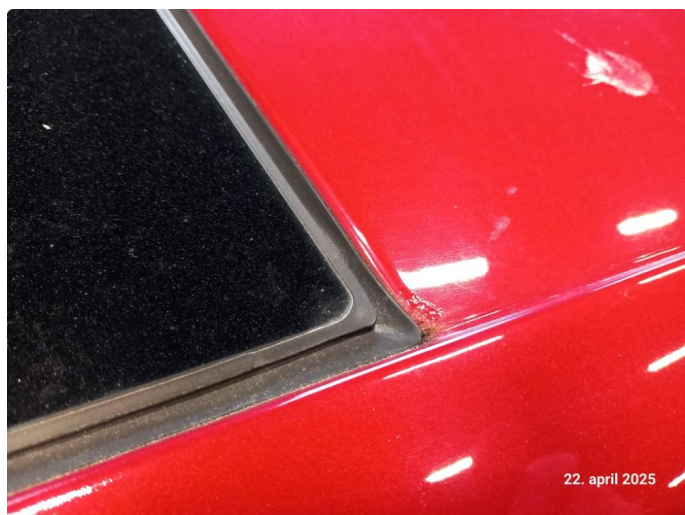
| Punkt | | Beskrivelse | Plassering |
|---|---|---|---|
| 1.5 | Tak | Litt korrosjon i bakre hjørne av glasstak | |

1.5 Litt korrosjon i bakre hjørne av glasstak

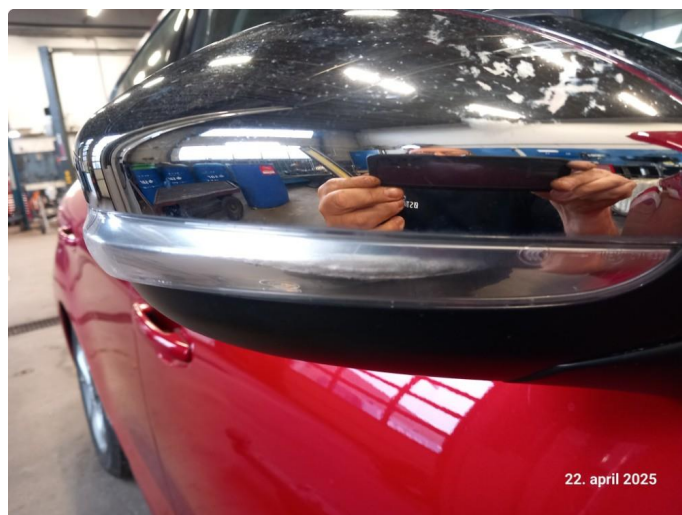
| Punkt | | Beskrivelse | Plassering |
|---|---|---|---|
| 2.1 | Retningslys | Sprekk i blinklys lykt høyre sidespeil | midten høyre |

2.1 Sprekk i blinklys lykt høyre sidespeil
