# NAF Bruktbiltest

**Testdato**  
25.08.2025

**Bilmerke** Opel  
**Modell** MOKKA  
**Type** U  
**Registreringsnr.** EF90517  
**Understellsnr.** VXXUKZKXZPW041917  
**Km.stand.** 18815  
**Farge** Svart  
**Karosseritype** Flerbruksbil

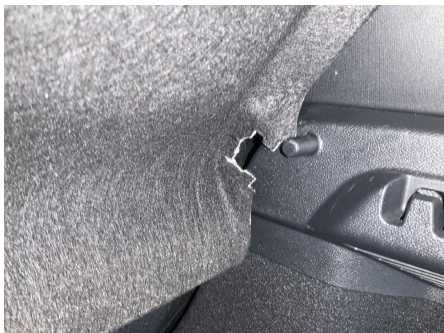
| Ref.Id | Repareres | Resultat | Beskrivelse |
|---|---|---|---|
| 101.1 | Bagasjeromstildekning | Skade: | Hattehulle |

**2. Bagasjeromstildekning**

| 101 - Bagasjeromstildekning | R |

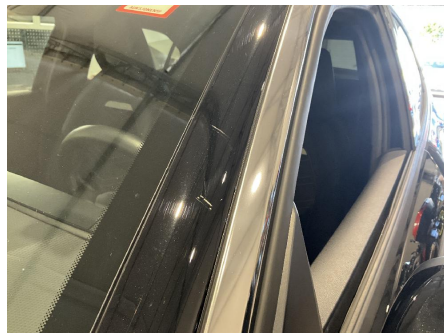
| Ref.Id | Repareres | Resultat | Beskrivelse |
|---|---|---|---|
| 86.3 | Lakk / karosseri utvendig | Lakkriper: | Panser, Støtfanger bak, Venstre A-stolpe |

**3. Venstre utvendig synlig A-stolpe/takvange**

| 86 - Lakk / karosseri utvendig | R |
