NAF Bruktbiltest

Testdato
12.03.2025

Bilmerke	Ford	Motorstørrelse	1996 cm ³
Modell	RANGER	Motoreffekt	157 kW
Type	2AB	Aksler i drift	2
Registreringsnr.	AJ93866	Drivstofftype	Diesel
Understellsnr.	6FPGXXMJ2GMC31061	Kjøretøygruppe	315
Km.stand.	80541	Bruktimportert	Nei
Farge	Grå	Registreringsår	2022
Karosseritype	Separat førerhus	Registrert første gang	26.01.2022
		Frist for neste EU kontroll	25.01.2026

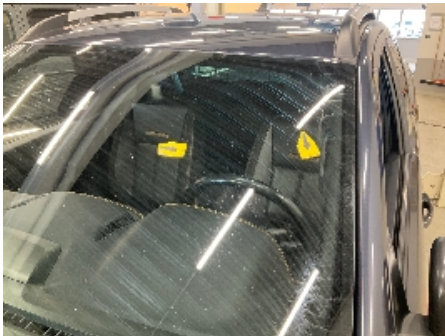
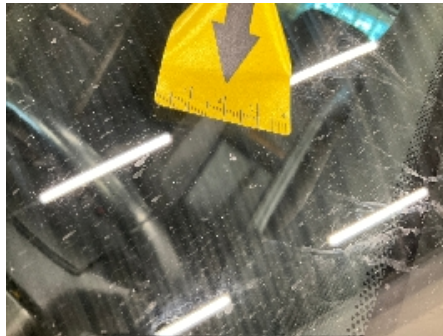
**1. Frontrute**

**2. Frontrute**

Ref.Id	Repareres	Resultat	Beskrivelse
4.7	Service/ Dokum.	Aktivert serviceindikator	
17.11	Lys	Skadet lykteglass:	Høyre baklys
81.2	Frontrute	En eller flere steinsprutrosetter som ikke er utbedret <ul style="list-style-type: none">• Reparasjonsmetode: Reparasjon	
86.2	Lakk / karosseri utvendig	Lakkriper:	
86.3		Skadet:	Bakluke, Høyre bakskjerm
86.10		Karosseriskade	Støtfanger bak
86.11		Steinsprut/lakksår	Venstre bakskjerm

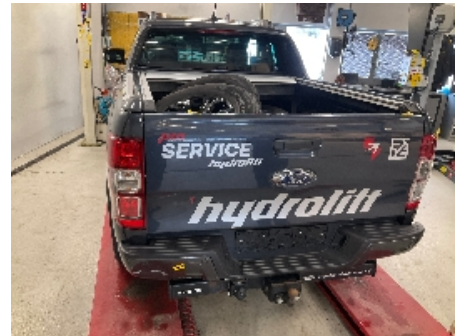
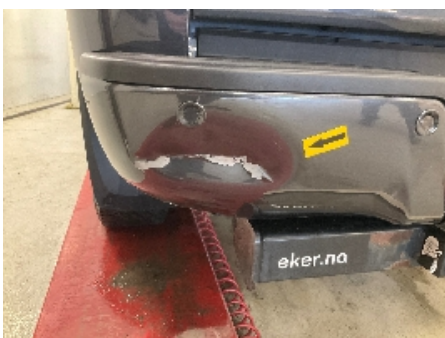
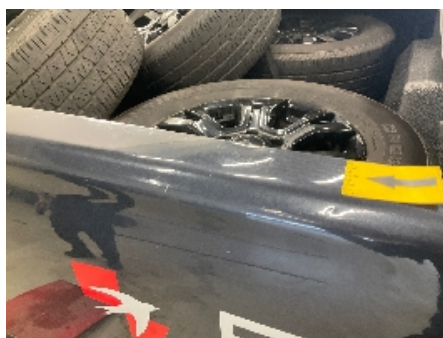
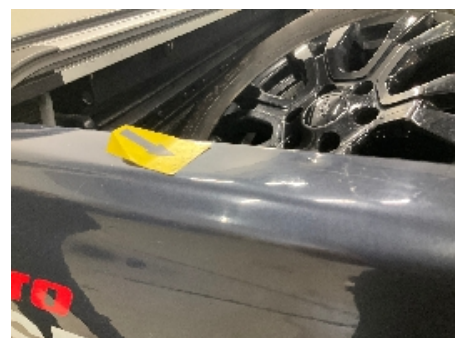
**3. Lakk / karosseri utvendig**

**4. Lakk / karosseri utvendig**

**5. Lakk / karosseri utvendig**

**6. Lakk / karosseri utvendig**

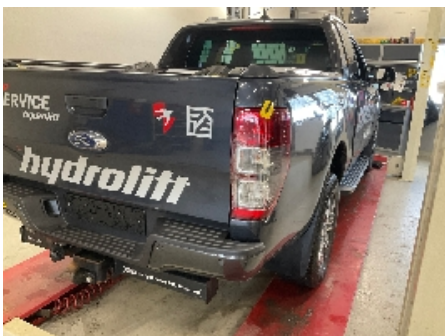
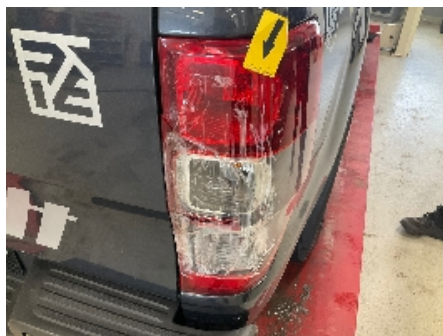
**7. Lys**

**8. Lys**

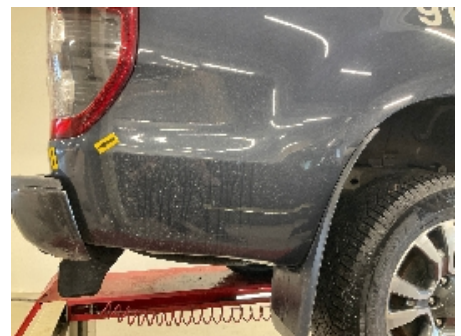
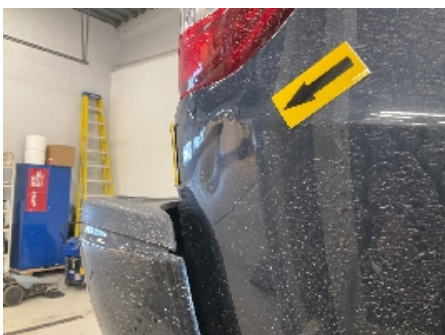
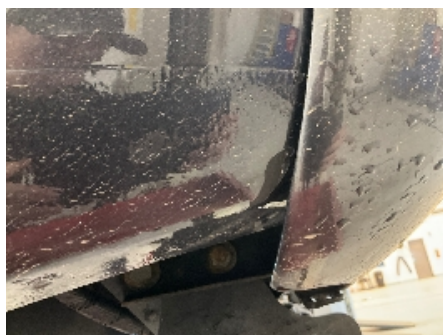
**9. Lakk / karosseri utvendig**

**10. Lakk / karosseri utvendig**

**11. Lakk / karosseri utvendig**
