Påkostet, moderne enebolig m/ bergvarme,  
dobbelgarasje og god planløsning. Energieffektiv.  
Populært område. 4 sov 2 bad.

Befaringsdato: 04.09.2024

# Tilstandsrapport

## ENE BOLIG

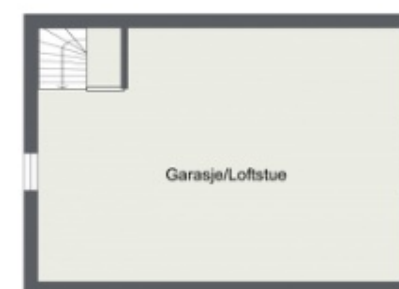
## Garasjeloft

Dette er kun et utkast og inspirasjon.  
Megler kan ikke gi noen garantier for hva som er bærevegger etc.

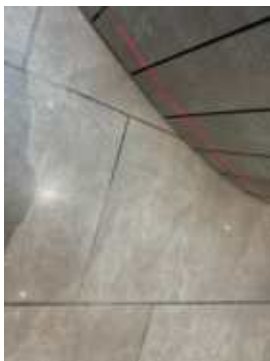
Det er ikke fall i sin helhet mot sluket. Vanntest viser at gulvet er lavest på siden av sluket, slik at vann ved vannsøl eller lekkasje ikke vil renne mot sluk.

Det er fall på ca 1 cm fra døren og bort til laveste punkt gulv. Vann vil tilsynelatende renne i sluk før det renner til/ut døren ved en lekkasje. Oppkant ved døren forutsettes vanntett utført, slik at ved en lekkasjesituasjon vil trolig vann renne til sluk før det renner til tilstøtende rom(konstruksjoner. Ved vannsøl og evt. lekkasje vil ikke alt vann renne til sluket.

Ved normalt bruk er imidlertid dette ikke noe stort problem.

Ved vanntest renner vann bort fra sluket under badekaret.

**Kostnadsestimat: 100 000 - 300 000**

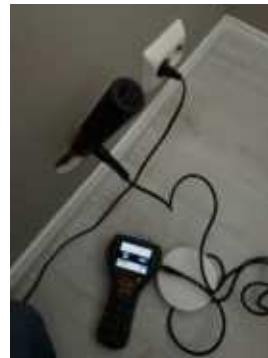
Hulltaking er foretatt uten å påvise unormale forhold. Hulltaking er foretatt i soverom. Fuktkvotemåling (vekt%) i konstruksjonen ble målt til 10.

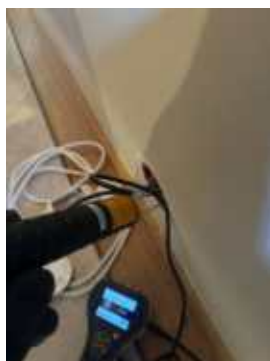
Hulltaking er foretatt uten å påvise unormale forhold. Fuktkvotemåling (vekt%) i konstruksjonen ble målt til 8.

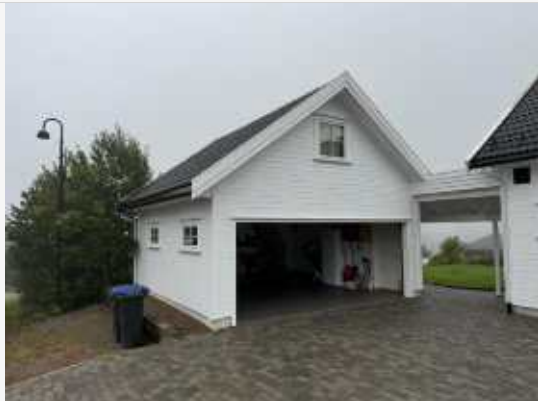
## Garasje

Garasje og bortstuing.
