TOYOTA YARIS CROSS 4X4

TESTDATO: 02.05.2025

CHASSISNR: JTDKACB20A061993

NBF Tilstandsrapport er utarbeidet av Norges Bilbransjeforbund og Forbrukerrådet.

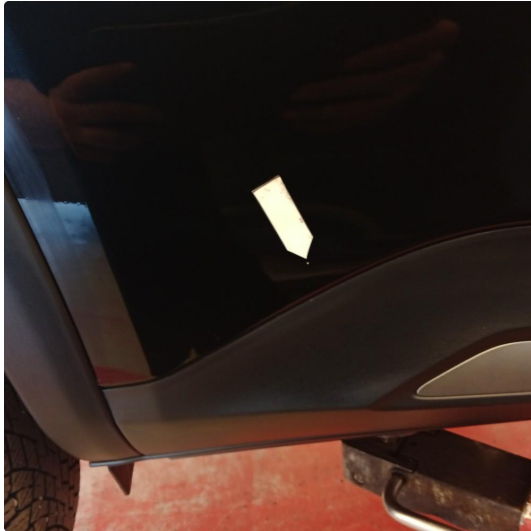
| Punkt | Beskrivelse | Plassering |
|---|---|---|
| 1.1 Dører | Liten steinsprut skade gjennom lakk | |

1.1 Liten steinsprut skade gjennom lakk

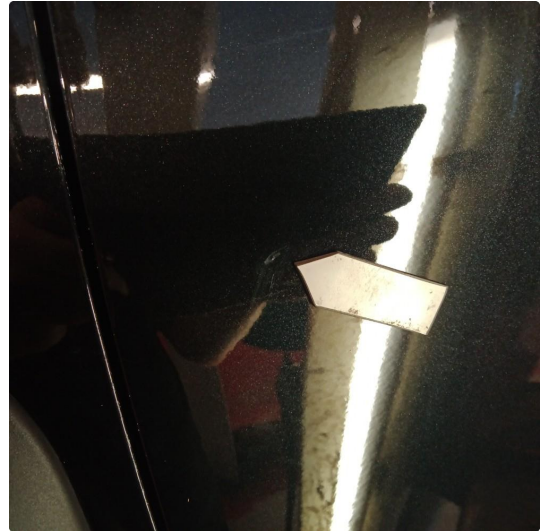
| Punkt | Beskrivelse | Plassering |
|---|---|---|
| 1.2 Dører | Kul som stikker utover | |

1.2 Kul som stikker utover

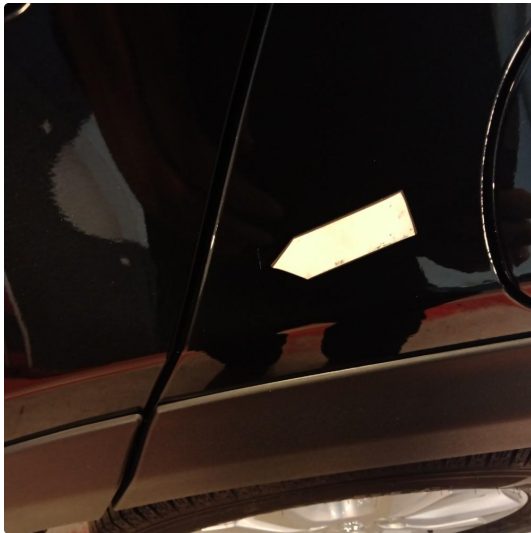
| Punkt | Beskrivelse | Plassering |
|---|---|---|
| 1.3 Speil | Riper på side skjerm venstre bak | |

1.3 Riper på side skjerm venstre bak

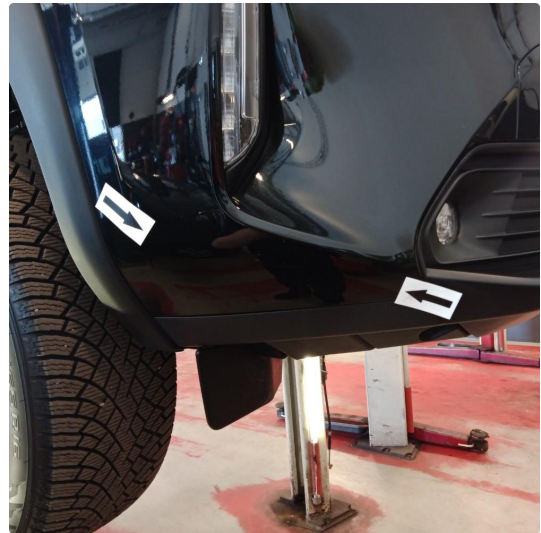
| Punkt | Beskrivelse | Plassering |
|---|---|---|
| 1.4 Støtfanger | Diverse små riper | |

1.4 Diverse små riper

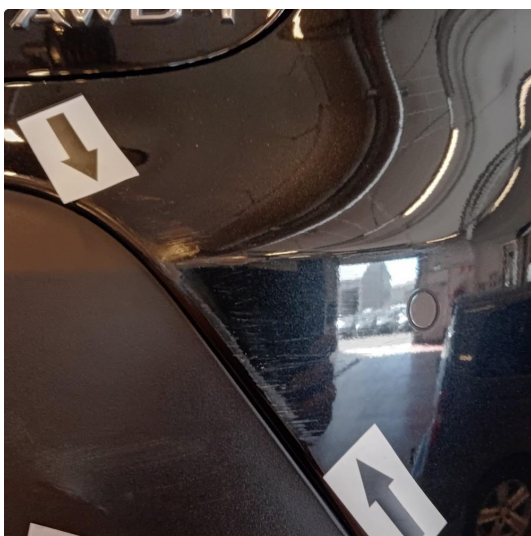
| Punkt | Beskrivelse | Plassering |
|---|---|---|
| 1.5 Støtfanger | Riper på bakfanger. Lakkeres | |

1.5 Riper på bakfanger. Lakkeres

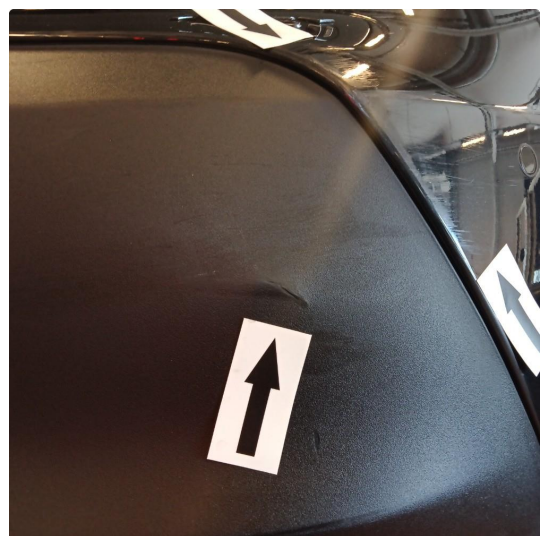
| Punkt | Beskrivelse | Plassering |
|---|---|---|
| 1.6 Støtfanger | Bulk i bakfanger. Skifte | |

1.6 Bulk i bakfanger. Skifte
