NAF Bruktbiltest

Testdato
28.02.2025

| Modell | e-NV200 | Motoreffekt | 80 kW |
| Registreringsnr. | EL67383 | Drivstofftype | Elektrisk |

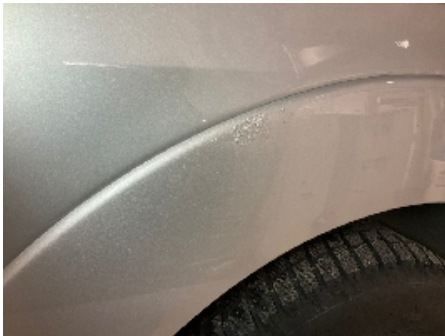
1. Lakk / karosseri utvendig

| Ref.id | Repareres | Resultat | Beskrivelse |
|---|---|--|---|
| 86.5 | Lakk / karosseri utvendig | Pyntelist løs, skadet eller mangler: | Høyre bakskjerm |

| Ref.id | Opplysning | Resultat | Beskrivelse |
|---|---|--|--|
| 86.16 | Lakk / karosseri utvendig | Lakkriper: | Høyre forskjerm, Høyre bakskjerm, Høyre B-stolpe |
