# NAF Tilstandssjekk

Testdato  
15.04.2025

| Modell | S5 CABRIOLET | Motoreffekt | 245 kW |
| Registreringsnr. | BR96089 | Drivstofftype | Bensin |

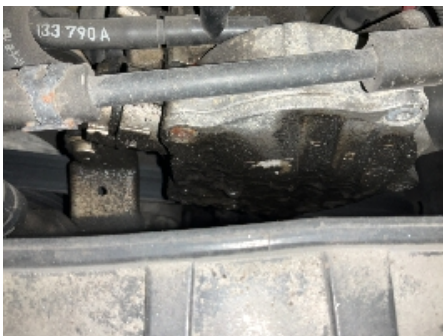
31. Utvendig tilstand motor

| Ref.Id | Repareres | Resultat | Beskrivelse |
|---|---|---|---|
| 17.1 | Utvendig tilstand motor | Oljelekkasje på motor - rengjør før nærmere kontroll | |

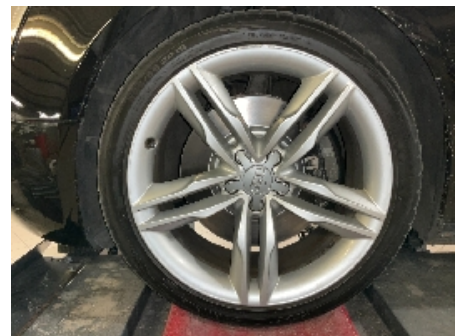
33. Felg

| Ref.Id | Repareres | Resultat | Beskrivelse |
|---|---|---|---|
| 31.8 | Felg | Vesentlig ripe / hakk inn til grunnmaterialet: | Høyre bak, Høyre foran, Venstre foran |

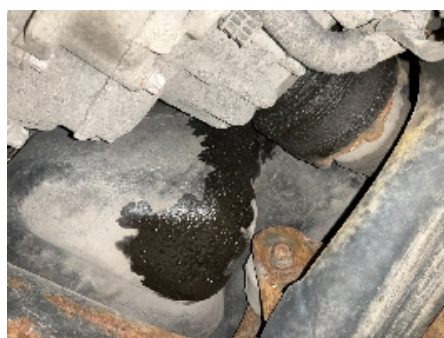
**45. Differensial**

| Ref.Id | Repareres | Resultat | Beskrivelse |
|---|---|---|---|
| 24.2 | Differensial | Oljelekkasje: | Bakre differensial |

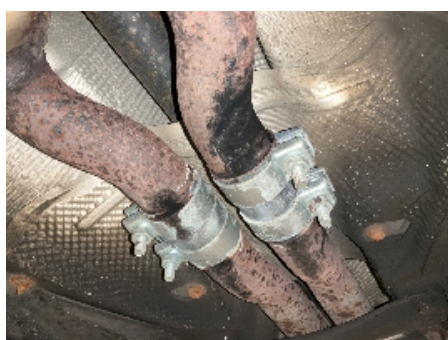
**46. Eksosanlegg**

| Ref.Id | Opplysning | Resultat | Beskrivelse |
|---|---|---|---|
| 19.14 | Eksosanlegg | * Liten eksoslekkasje fra midtre klemmer på eksos. | |

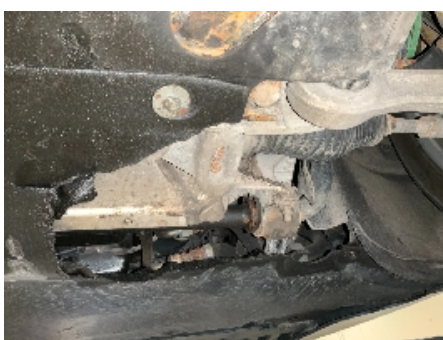
**47. Underside**

| Ref.Id | Repareres | Resultat | Beskrivelse |
|---|---|---|---|
| 44.2 | Underside | Skadet/løst plastdeksel: | Midten foran |

| Ref.Id | Opplysning | Resultat | Beskrivelse |
|---|---|---|---|
| 44.13 | Underside | Stedvis rustdannelser i vognbunn/understell | |

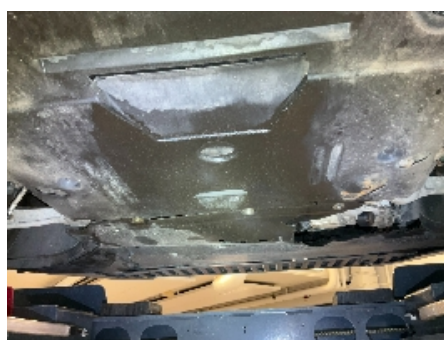
**48. Utvendig tilstand motor**

| Ref.Id | Repareres | Resultat | Beskrivelse |
|---|---|---|---|
| 17.3 | | Manglende / skadet deksel under motor | |

| Beskrivelse | Pris | Antall | Rabatt | Sum |
|---|---|---|---|---|
| Vaske å rense bunnpanne for å sjekke opp olje lekk<br>Utført rens og vaske av nedre bunnpanne,<br>kunne ikke finne feil eller lekkasje etter 100km<br>kjørte så bunn panne er bra. Noe svetting ifra Vak<br>å det er normalt på de bilene. Ikke farlig.<br>Verkstedmateriell | 1.290,00 | 2,00 | | 2.580,00 |

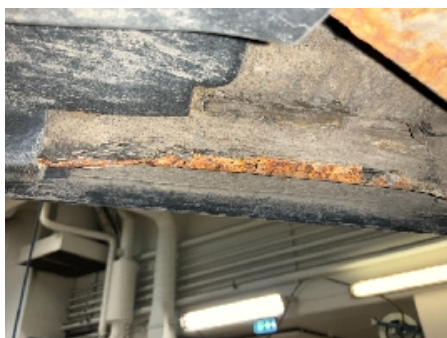
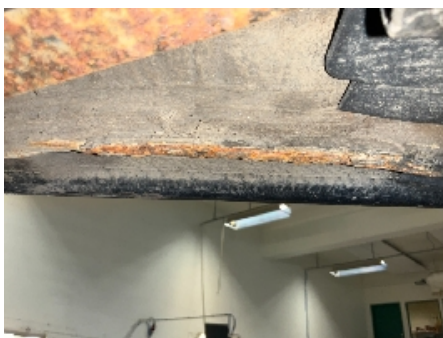
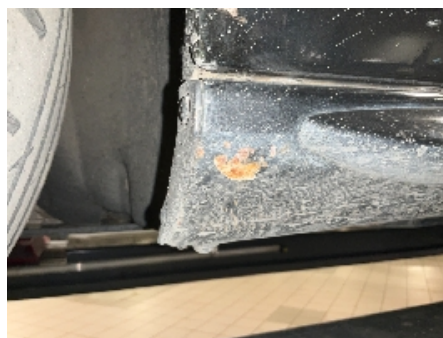
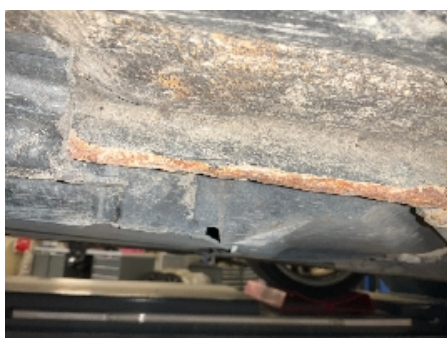
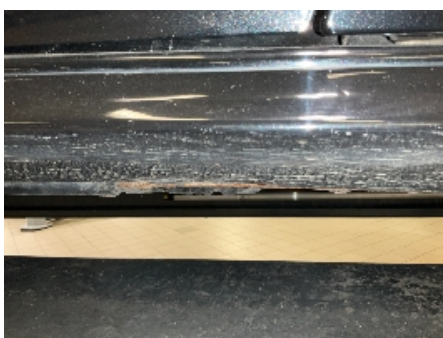
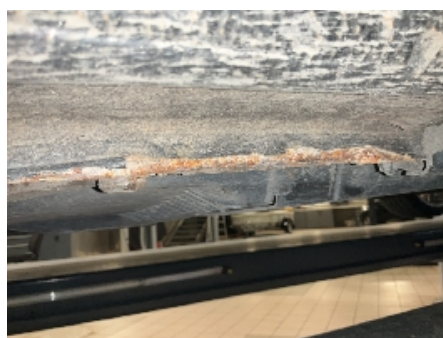
| Ref.Id | Opplysning | Resultat | Beskrivelse |
|---|---|---|---|
| 44.15 | | * Bulk høyre kanalskjørt. | |

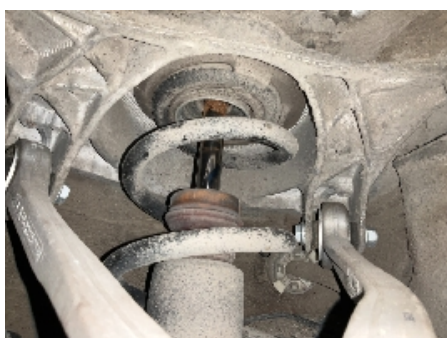
**55. Støtdempere**

| Ref.Id | Opplysning | Resultat | Beskrivelse |
|---|---|---|---|
| 38.10 | Støtdempere | Skadet støvmansjett | Venstre foran |
