# NAF Verdivurdering

Testdato  
21.02.2025

<b>Bilmerke</b>	BMW	<b>Motorstørrelse</b>	2993 cm <sup>3</sup>
<b>Modell</b>	525D	<b>Motoreffekt</b>	150 kW
<b>Type</b>	5L	<b>Aksler i drift</b>	1
<b>Registreringsnr.</b>	RK28552	<b>Drivstofftype</b>	Diesel
<b>Understellsnr.</b>	WBAFW31080C562779	<b>Kjøretøygruppe</b>	101
<b>Km.stand.</b>	386284	<b>Bruktimportert</b>	Nei
<b>Farge</b>	Hvit	<b>Registreringsår</b>	2011
<b>Karosseritype</b>	Sedan	<b>Registrert første gang</b>	28.02.2011
		<b>Frist for neste EU kontroll</b>	10.08.2024

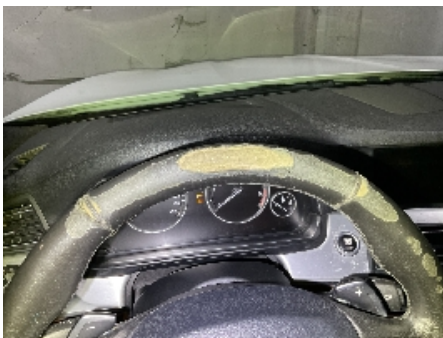
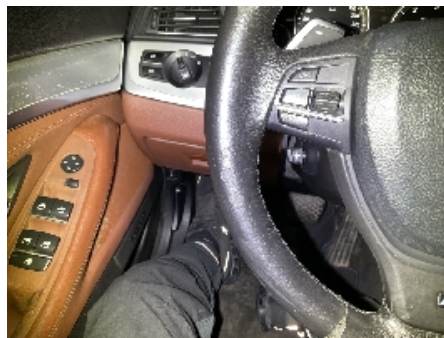
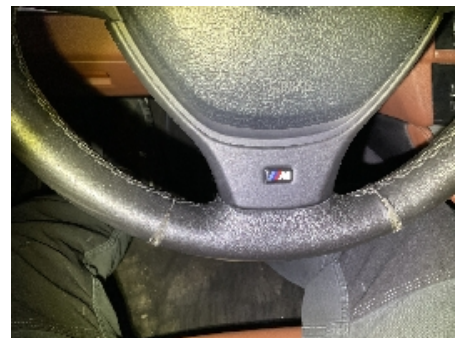
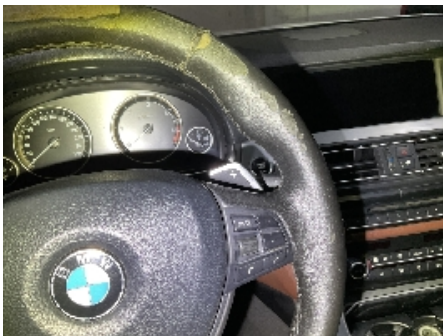
16. Ratt, rattaksel, ledd

6.10	Bremseskiver	Rust på bremseskive:	Venstre foran, Venstre bak, Høyre bak, Høyre foran
51.17	Ekstra hjulsett	Ekstra hjulsett mangler	
52.6	Ratt, rattaksel, ledd	Løs / slitt rattpolstring

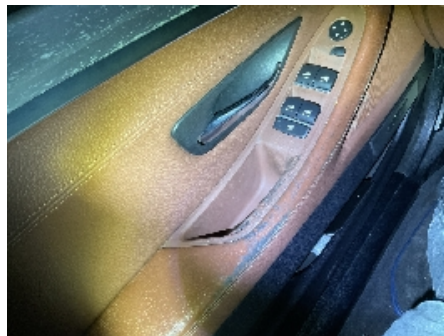
20. Dørtrekk

70.3		Mindre lakkskader, utbedres med penselflekking	
73.3	Dørtrekk	* Skadet deksel dørtrekk VF	
75.8	Bilbelte	* Mugg på VF belte	
79.6	Støtfanger foran	Sprukket/skadet plastdel	Skifte og lakkere

Ref.Id	Opplysning	Resultat	Beskrivelse
5.11	Bremsebelegg	Bremseklosser bør byttes samtidig som bremseskivene	
13.29	Lys	Krakerert lykteglass	Venstre baklys
23.7	Utvendig tilstand motor	Oljesvetting	
49.10	Felg	Ripe/slitasje på felg	
73.7	Dørtrekk	* Slitt dørtrekk VF	
104.25	Døråpning	* H døråpninger ikke inspisert grunnet manglende plass	
105.17	Lasterom	* Diverse motor deler og ekstra deler ligger i bagasjerom

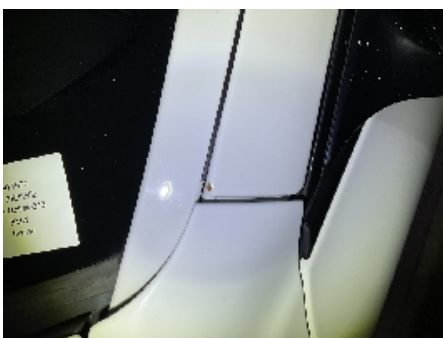
**34. Venstre utvendig synlig A-stolpe/takvange**

80.13	Støtfanger bak	* Mangler deksel til taukrok bak	
85.5	Venstre bakskjerm	Ripe ned til grunnmaterialet	Flekkklakkere
87.10	Venstre utvendig synlig A-stolpe/takvange	Steinsprut med rustdannelse

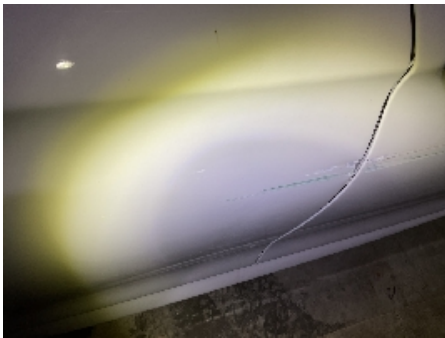
40. Høyre bakdør

90.1	Høyre forskjerm	Bulk(er) med lakkskade	Rette og flekkklakkere
91.1	Høyre fordør	Bulk(er) med lakkskade	Rette og flekkklakkere
93.1	Høyre bakdør	Bulk(er) med lakkskade	Rette og flekkklakkere
