# NAF Bruktbiltest

**Testdato**  
09.02.2025

| <b>Modell</b> | MODEL S | <b>Motoreffekt</b> | 69 kW |
| <b>Registreringsnr.</b> | EL31299 | <b>Drivstofftype</b> | Elektrisk |

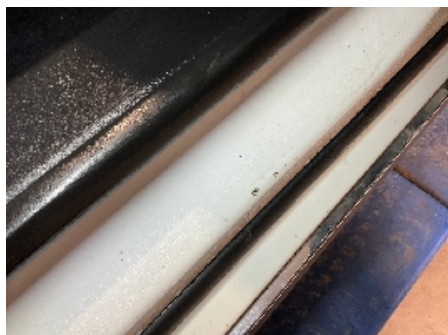
**1. Døråpning**

| Ref.Id | Repareres | Resultat | Beskrivelse |
|---|---|---|---|
| 97.1 | Døråpning | Sår eller skade: | Høyre fordør |

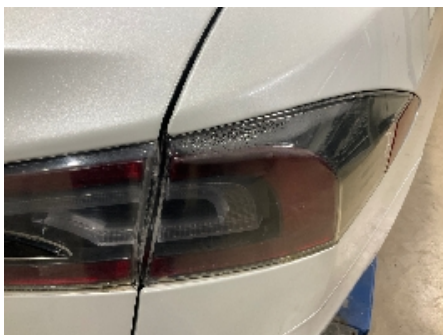
**2. Lys**

| Ref.Id | Repareres | Resultat | Beskrivelse |
|---|---|---|---|
| 17.15 | Lys | Vann / kondens i lykt: | Høyre baklys |

| Ref.Id | Opplysning | Resultat | Beskrivelse |
|---|---|---|---|
| 17.29 | Lys | Kraketert lykteglass | Venstre baklys, Høyre baklys |

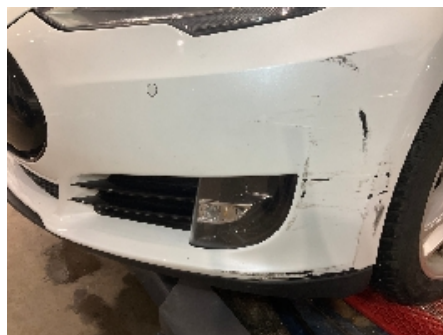
**3. Lakk / karosseri utvendig**

| Ref.Id | Repareres | Resultat | Beskrivelse |
|---|---|---|---|
| 86.11 | Lakk / karosseri utvendig | Steinsprut/lakksår | Støtfanger foran |

| Ref.Id | Opplysning | Resultat | Beskrivelse |
|---|---|---|---|
| 86.16 | Lakk / karosseri utvendig | Lakkriper: | Venstre bakdør, Høyre bakskjerm |
| 86.19 | | Bulk(er) | Støtfanger foran |
| 86.20 | | Steinsprut: | Venstre forskjerm, Høyre forskjerm, Panser, Tak, Venstre bakskjerm, Høyre bakskjerm |
| 86.24 | | Rustangrep: | Høyre fordør |
| 86.33 | | Bilen er delvis omlakkert: | |

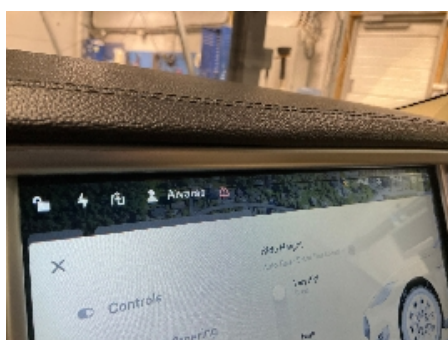
**4. Radio / Multimedia**

| Ref.Id | Repareres | Resultat | Beskrivelse |
|---|---|---|---|
| 46.3 | Radio / Multimedia | Multiskjerm, striper/forstyrrelser | |
