NAF Bruktbiltest

Testdato
07.03.2025

Bilmerke	Volkswagen	Motorstørrelse	1395 cm ³
Modell	PASSAT	Motoreffekt	115 kW
Type	3C	Aksler i drift	1
Registreringsnr.	JV32355	Drivstofftype	Bensin
Understellsnr.	WVWZZZ3CZLE052705	Kjøretøygruppe	101
Km.stand.	54750	Bruktimportert	Nei
Farge	Hvit	Registreringsår	2020
Karosseritype	Stasjonsvogn	Registrert første gang	20.07.2020
		Frist for neste EU kontroll	19.07.2026

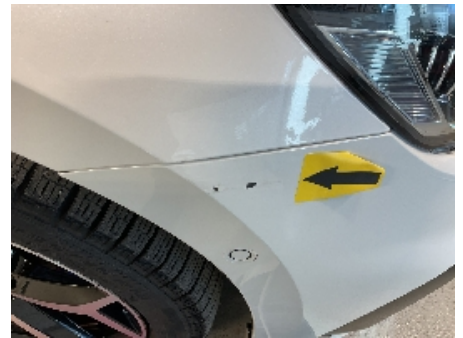
18. Lakk / karosseri utvendig

Ref.Id	Repareres	Resultat	Beskrivelse
4.1	Service/ Dokum.	Serviceokumentasjon mangler	
4.7		Aktivert serviceindikator	
86.2	Lakk / karosseri utvendig	Lakkriper:	Støtfanger foran
97.1	Døråpning	Sår eller skade:	Høyre bakhjør

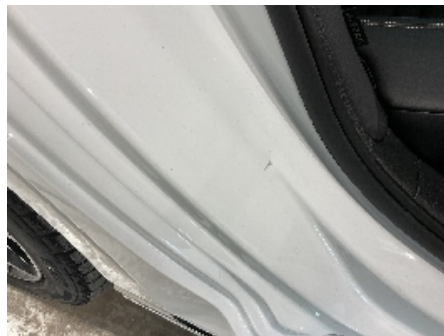
20. Døråpning

Ref.Id	Opplysning	Resultat	Beskrivelse
5.9	Bremsebelegg	Slitt bremsebelegg	Venstre bak, Høyre bak
6.16	Bremsekiver	Overflaterust eller mindre enn 25% av overflaten rustet	Begge sider foran
6.17		Overflaterust eller mindre enn 50% av overflaten rustet	Begge sider bak
23.4	Full systemskann	Det finnes feilkoder, se rapport	
23.6		Etter avtale med kunde er feilkode/r slettet, feilsøking må påregnes dersom feilkode dukker opp igjen	
37.7	Registerreim	Bilfabrikanten oppgir ikke utskiftingsintervall for registerreima	
60.7	Tilleggsvarmer / parkeringsvarmer	Ikke funksjonsprøvd	
66.10	Felg	Ripe/slitasje på felg	
67.27	Ekstra hjulsett	Ripe/slitasje	
76.10	Stabilisator	Slakk i lenkarm til stabilisatorstag	Venstre bak
81.9	Frontrute	Noe steinsprut	
86.17	Lakk / karosseri utvendig	Diverse småbulker/lakkriper	
97.5	Døråpning	Sår eller skade:	Venstre fordør
99.11	Bilbelte	Vridd belte	Høyre bak
