# NAF Bruktbiltest

**Testdato**  
29.04.2025

| <b>Modell</b> | Cayenne S e-hybrid | <b>Motoreffekt</b> | 245 kW |
| <b>Registreringsnr.</b> | BT62931 | <b>Drivstofftype</b> | Bensin |

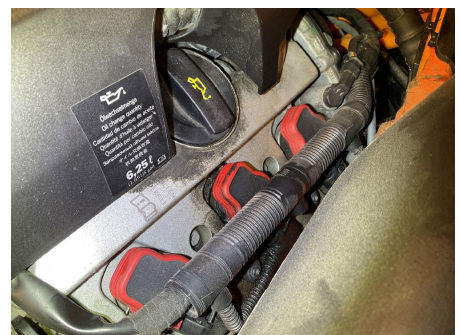
24. Utvendig tilstand motor

| Ref.Id | Opplysning | Resultat | Beskrivelse |
|---|---|---|---|
| 28.7 | Utvendig tilstand motor | Oljesvetting | |

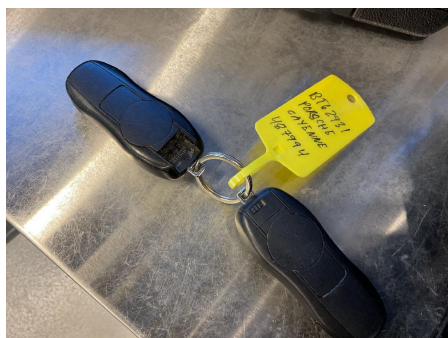
**25. Nøkler / Utstyr**

| Ref.Id | Repareres | Resultat | Beskrivelse |
|---|---|---|---|
| 3.13 | Nøkler / Utstyr | * Mangler 1 sverd blad | |

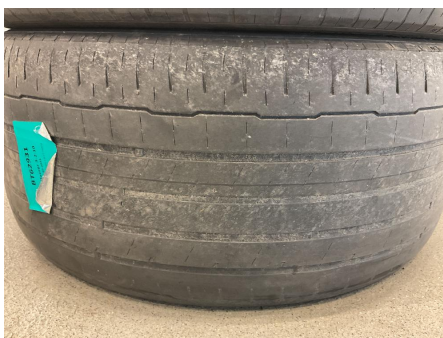
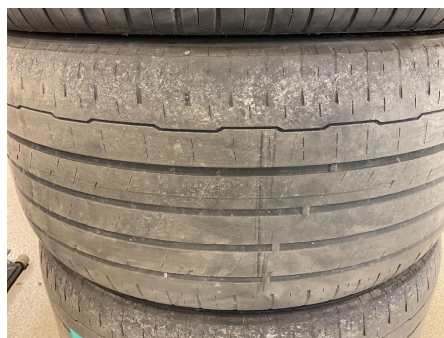
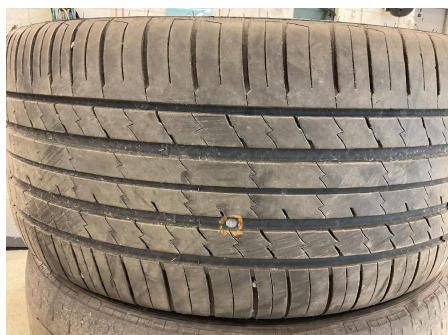
**26. Ekstra hjulsett**

| Ref.Id | Repareres | Resultat | Beskrivelse |
|---|---|---|---|
| 67.7 | Ekstra hjulsett | Mønsterdybde under 1,6mm for sommerdekk og 3,0mm for vinterdekk: | 2 dekk |
| 67.24 | | * 1 dekk har punktert | |

| Ref.Id | Punkt | Fråse | Måleverdi |
|---|---|---|---|
| 67.3 | | Mønsterdybde | 1,50 mm |
| 67.4 | | Mønsterdybde | 1,00 mm |

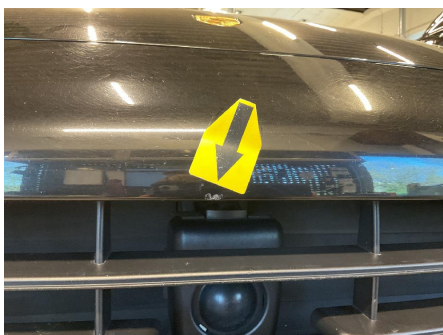
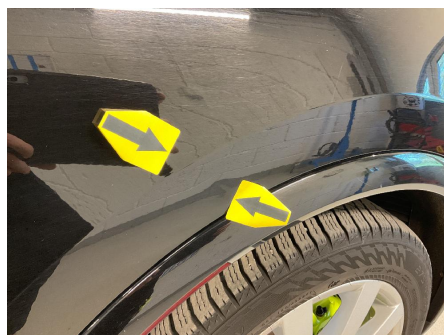
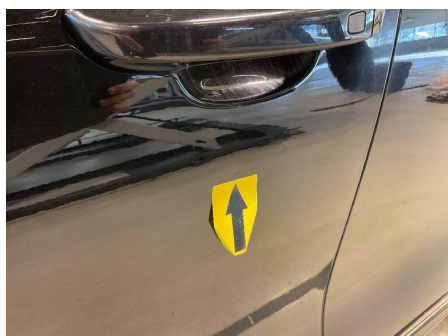
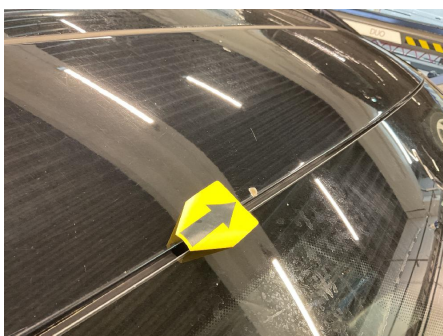
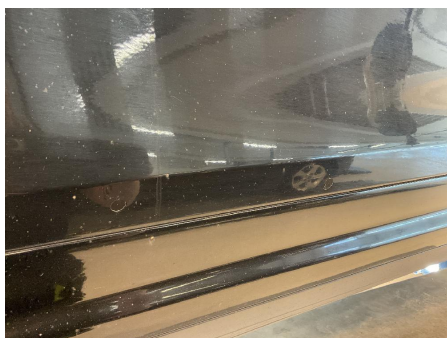
**29. Lakk / karosseri utvendig**

| Ref.Id | Repareres | Resultat | Beskrivelse |
|---|---|---|---|
| 86.3 | Lakk / karosseri utvendig | Skadet: | Støtfanger foran |
| 86.11 | | Steinsprut/lakksår | Tak |
| 86.13 | | Lakkslipp/flassing | Venstre fordør |

| Ref.Id | Opplysning | Resultat | Beskrivelse |
|---|---|---|---|
| 86.17 | Lakk / karosseri utvendig | Diverse småbulker/lakkriper | |

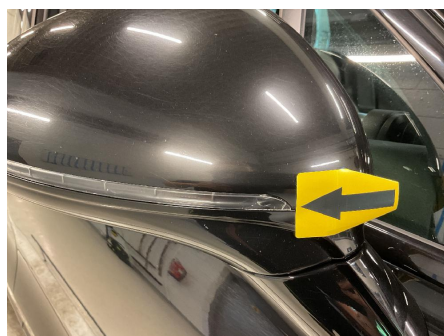
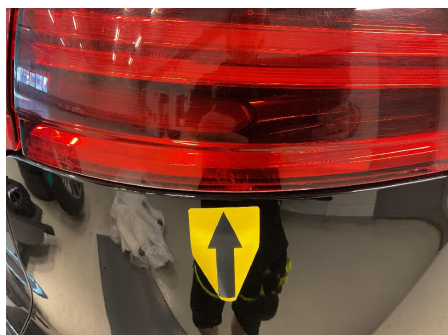
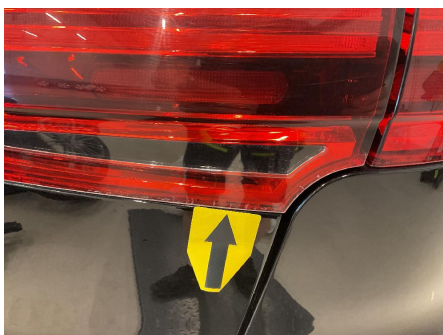
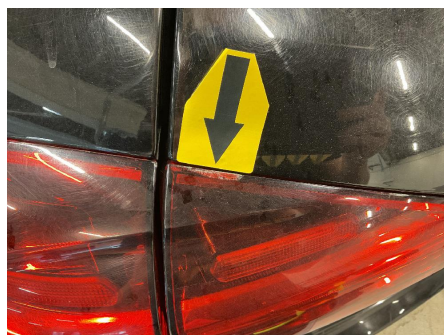
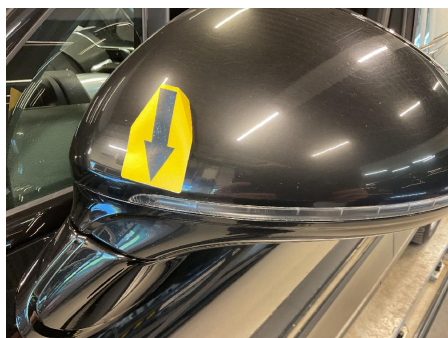
**33. Lys**

| Ref.Id | Repareres | Resultat | Beskrivelse |
|---|---|---|---|
| 17.12 | Lys | Kraketert lykteglass | Venstre sideblinklys, Høyre sideblinklys, Venstre baklys |

| Ref.Id | Opplysning | Resultat | Beskrivelse |
|---|---|---|---|
| 17.29 | Lys | Kraketert lykteglass | Høyre baklys |

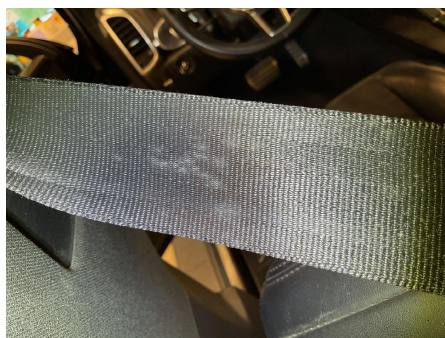
38. Bilbelte

| Ref.Id | Repareres | Resultat | Beskrivelse |
|---|---|---|---|
| 99.8 | Bilbelte | * Mugg på VF belte | |

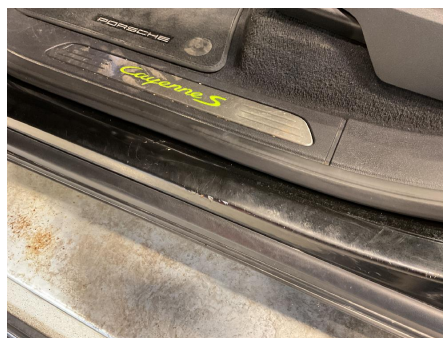
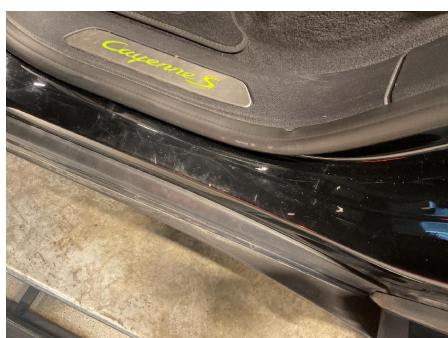
39. Døråpning

| Ref.Id | Repareres | Resultat | Beskrivelse |
|---|---|---|---|
| 97.1 | Døråpning | Sår eller skade: | Venstre bakdør, Venstre fordør |

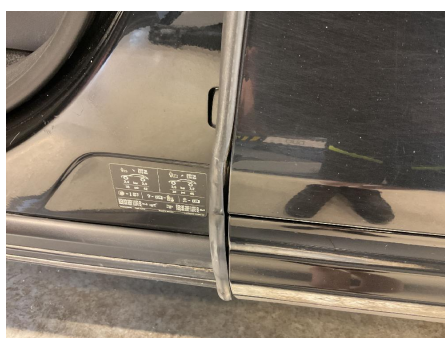
41. Dør-/panseråpner

| Ref.Id | Repareres | Resultat | Beskrivelse |
|---|---|---|---|
| 83.11 | Dør-/panseråpner | Slitt / skade på gummilist: | Venstre bak |

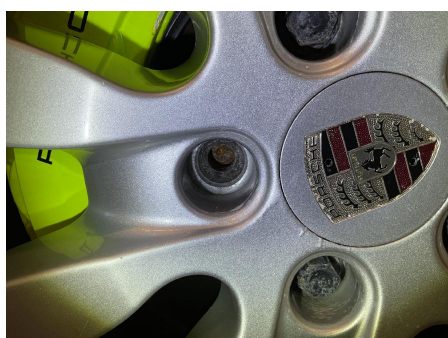
46. Felg

| Ref.Id | Repareres | Resultat | Beskrivelse |
|---|---|---|---|
| 66.4 | Felg | Mangler hjulbolt / mutter: | Venstre foran |

| Ref.Id | Opplysning | Resultat | Beskrivelse |
|---|---|---|---|
| 66.10 | Felg | Ripe/slitasje på felg | |
