# NAF Bruktbiltest

Testdato  
19.06.2025

| Bilmerke | Tesla | Motorstørrelse | 0 cm <sup>3</sup> |
| Modell | MODEL S | Motoreffekt | 69 kW |

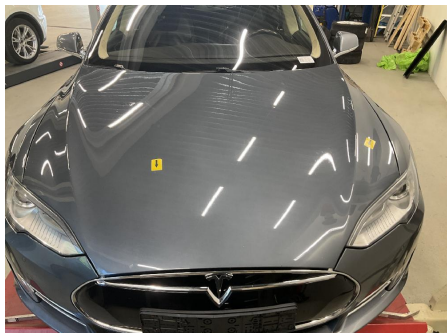
**1. Lakk / karosseri utvendig**

| Ref.Id | Repareres | Resultat | Beskrivelse |
|---|---|---|---|
| 86.4 | Lakk / karosseri utvendig | Skadet: | Støtfanger foran, Høyre baksjerm, Støtfanger bak |
| 86.7 | | Lakkblerer | Bakluke, Venstre fordør, Høyre bakdør |

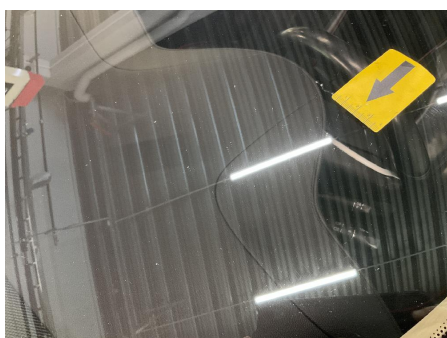
**4. Frontrute**

| Ref.Id | Opplysning | Resultat | Beskrivelse |
|---|---|---|---|
| 81.9 | Frontrute | Noe steinsprut | |
