VOLKSWAGEN TRANSPORTER 4X4

TESTDATO: 27.05.2025

CHASSISNR: WV1ZZZ7HZRH101593

NBF Tilstandsrapport er utarbeidet av Norges Bilbransjeforbund og Forbrukerrådet.

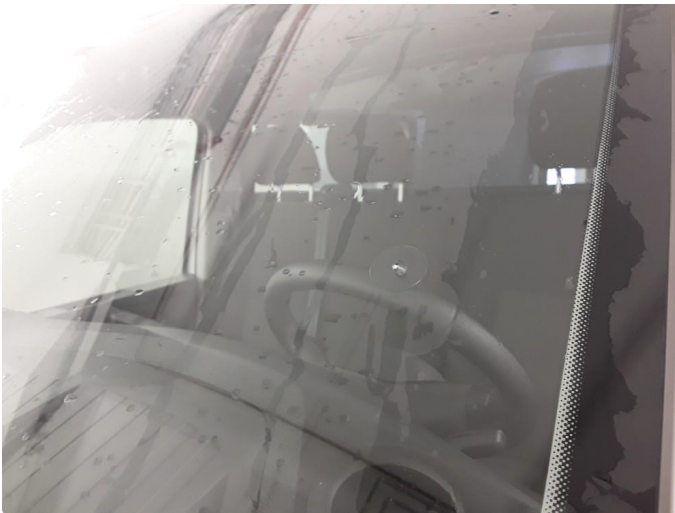
| Punkt | Beskrivelse | Plassering |
|---|---|---|
| 1.1 Frontvindu | Steinsprut i frontrute som det er satt klistrelapp på | |

1.1 Steinsprut i frontrute som det er satt klistrelapp på
