# NAF Bruktbiltest

**Testdato**  
10.03.2025

<b>Bilmerke</b>	Volkswagen	<b>Motorstørrelse</b>	1968 cm <sup>3</sup>
<b>Modell</b>	PASSAT	<b>Motoreffekt</b>	110 kW
<b>Type</b>	3C	<b>Aksler i drift</b>	1
<b>Registreringsnr.</b>	CF80881	<b>Drivstofftype</b>	Diesel
<b>Understellsnr.</b>	WVWZZZ3CZGE030368	<b>Kjøretøygruppe</b>	101
<b>Km.stand.</b>	233712	<b>Bruktimportert</b>	Nei
<b>Farge</b>	Svart	<b>Registreringsår</b>	2015
<b>Karosseritype</b>	Stasjonsvogn	<b>Registrert første gang</b>	30.09.2015
		<b>Frist for neste EU kontroll</b>	21.02.2025

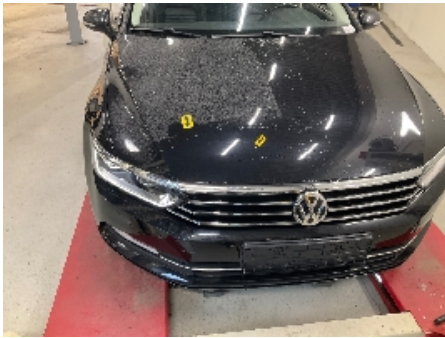
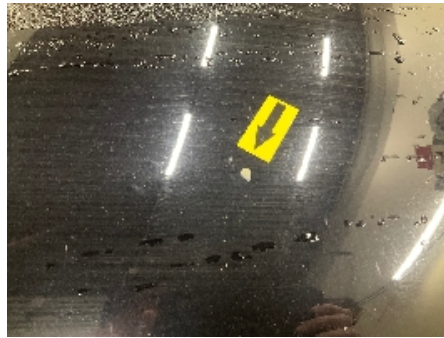
86.13		Lakkslipp/flassing	Panser, Høyre bakdør
88.2	Underside	Skadet/løst plastdeksel:	
101.3	Bagasjeromstildekning	Mangler:	Rollo, Hattehylle
<b>Ref.Id</b>	<b>Opplysning</b>	<b>Resultat</b>	<b>Beskrivelse</b>

**1. Panser**

**2. Panser**

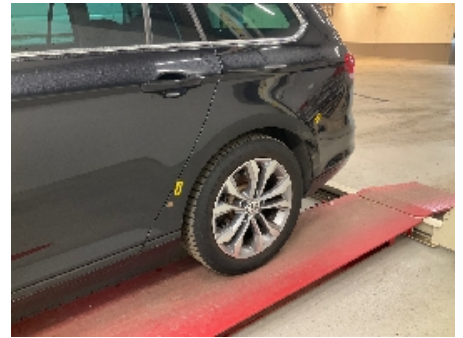
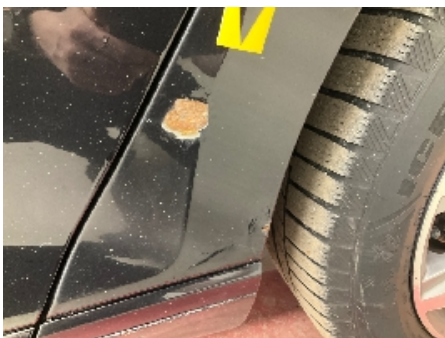
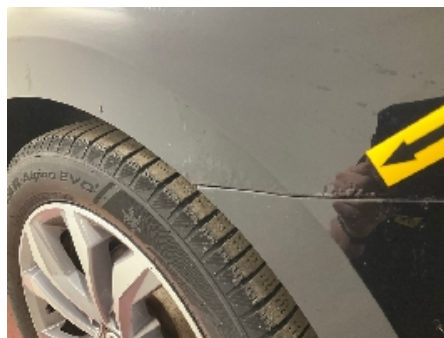
86.2	Lakk / karosseri utvendig	Lakkriper:	Støtfanger bak
86.6		Lakkblærer	Venstre bakskjerm, Høyre bakskjerm, Høyre bakdør
86.8		Rustangrep:	Venstre bakskjerm

**3. Venstre bakskjerm**

**4. Venstre bakskjerm**

**5. Venstre bakskjerm**

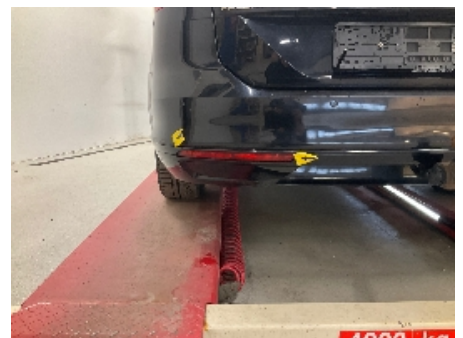
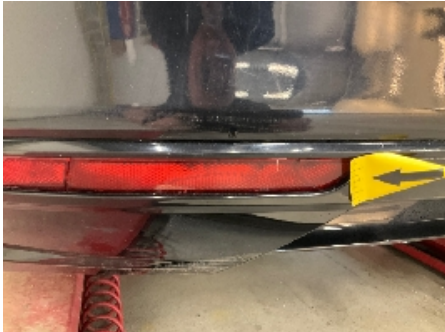
17.12		Krakelert lykteglass	Venstre sideblinklys, Høyre sideblinklys, Venstre baklys, Høyre baklys
17.22		Skadet nivåføler:	Høyre foran
19.2	Refleks	Skade på refleks:	Venstre side

**6. Refleks**

**7. Refleks**

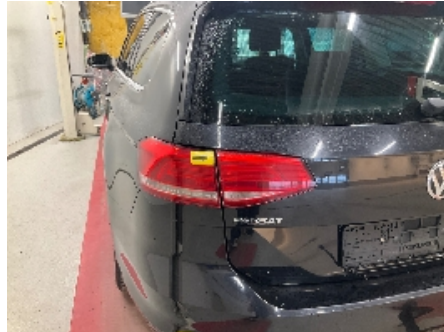
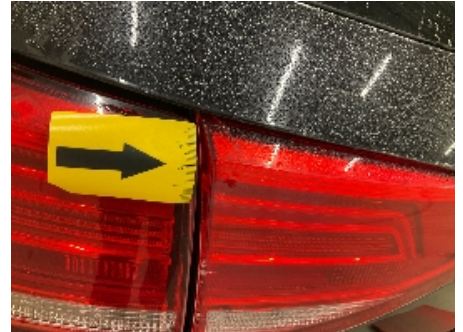
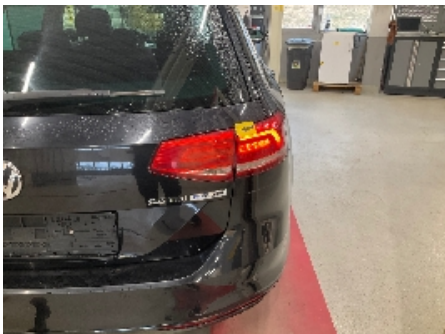
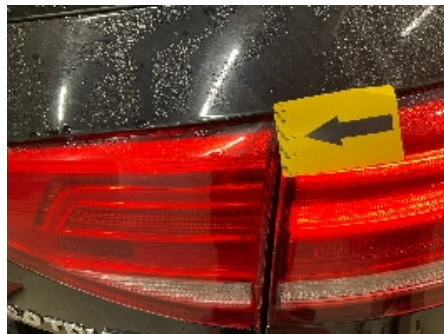
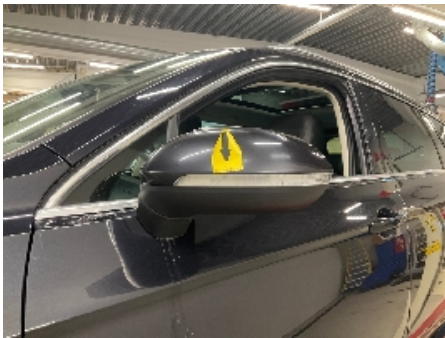
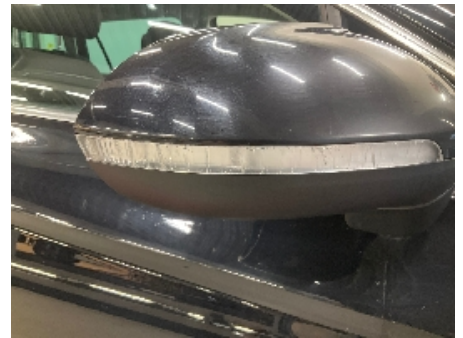
5.1	Bremsebelegg	Ujevnt slitt bremsebelegg. Anbefaler nærmere kontroll	Høyre bak, Venstre bak
5.6		Bremsene ligger på:	Venstre bak
17.11	Lys	Skadet lykteglass:	Midtre bremselys

**8. Lys**

**9. Lys**

**10. Lys**

**11. Lys**

16. Lys

30. Lys

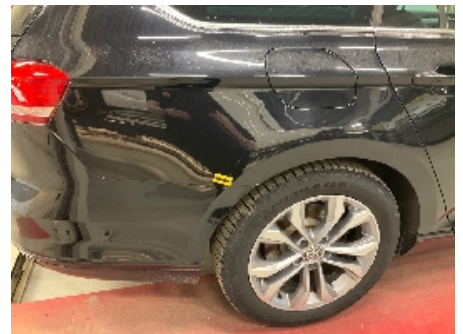
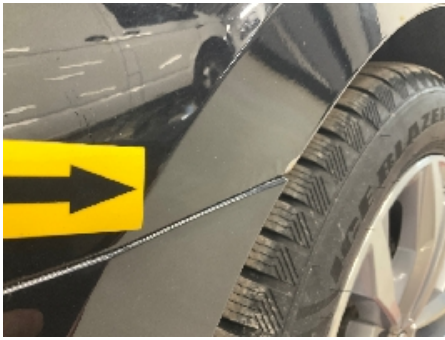
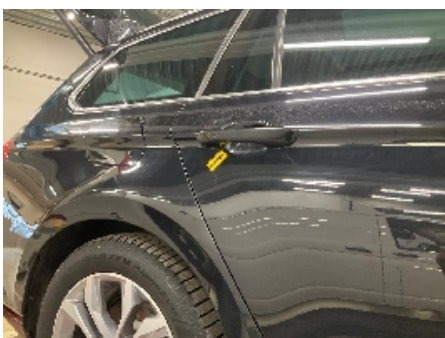
**12. Høyre bakskjerm**

13. Høyre bakskjerm

21. Høyre bakskjerm

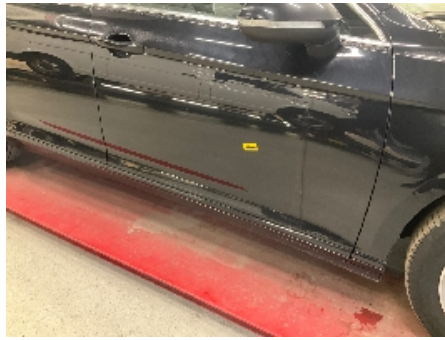
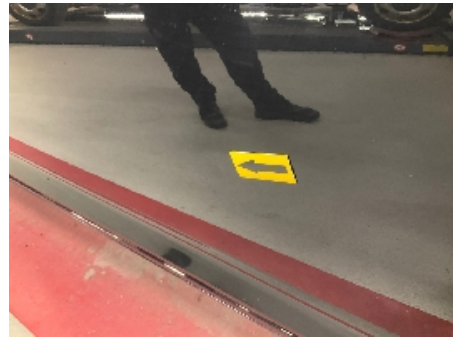
Ref.Id	Opplysning	Resultat	Beskrivelse
23.6	Full systemskann	Etter avtale med kunde er feilkode/r slettet, feilsøking må påregnes dersom feilkode dukker opp igjen	
86.17	Lakk / karosseri utvendig	Diverse småbulker/lakkriper	
86.18		Småbulker:	Høyre fordør, Høyre bakhjør
86.34		* Diverse lakksår Diverse steinsprut	
97.5	Døråpning	Sår eller skade:	Venstre bakhjør

14. Høyre fordør

15. Høyre fordør

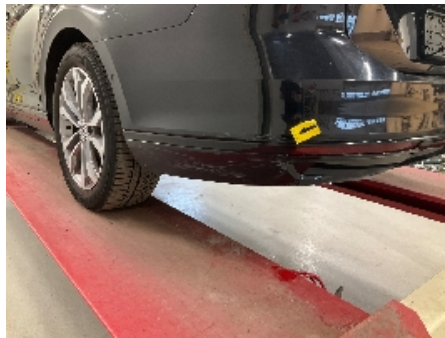
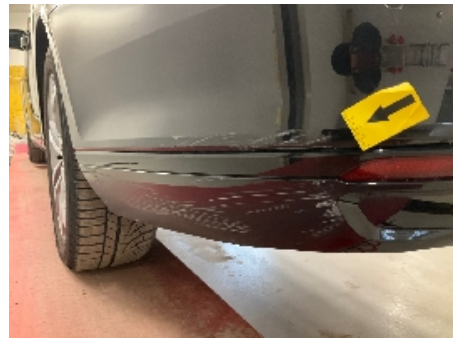
17. Støtfanger bak

18. Støtfanger bak

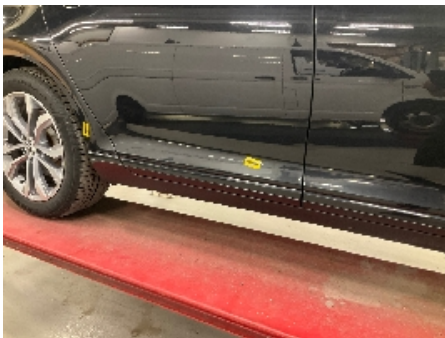
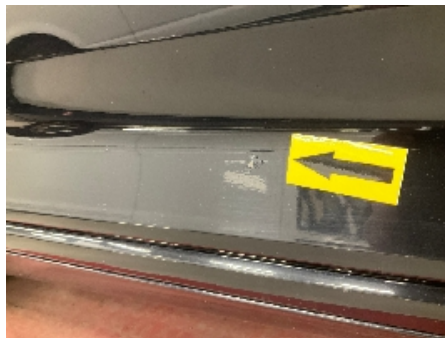
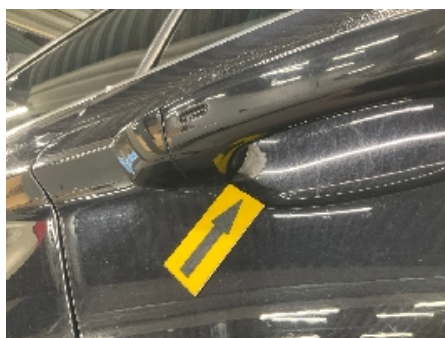
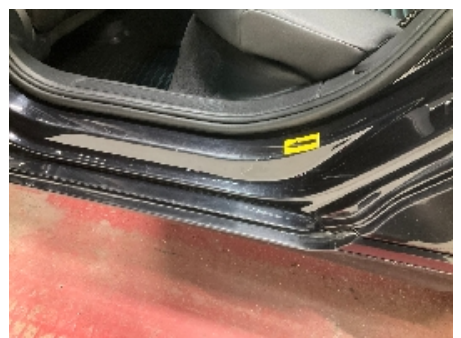
19. Høyre bakdør

20. Høyre bakdør

22. Høyre bakdør

23. Høyre bakdør

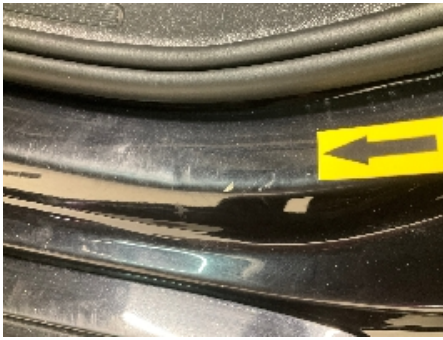
24. Dørråpning

25. Døråpning

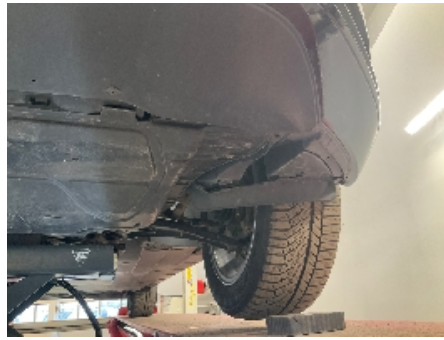
26. Underside

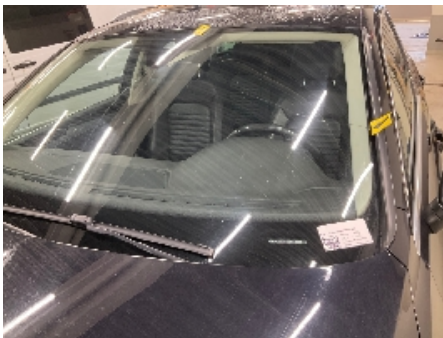
31. Frontrute

32. Frontrute

81.4	Frontrute	Sprekk i frontrute: <ul style="list-style-type: none"><li>• Reparasjonsmetode: Skift</li></ul>	
85.2	Takluke/Panoramatak	Feilfunksjon	
85.8		Pynte- eller tetningslist løs, skadet eller mangler

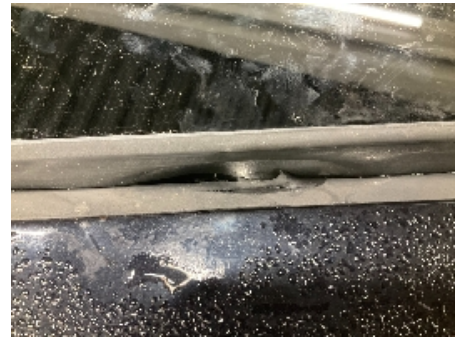
**63. Takluke/Panoramatak**

**64. Takluke/Panoramatak**
