# NAF Bruktbiltest

**Testdato**  
07.08.2025

| <b>Bilmerke</b> | Volkswagen | <b>Motorstørrelse</b> | 1984 cm <sup>3</sup> |
| <b>Modell</b> | GOLF | <b>Motoreffekt</b> | 228 kW |

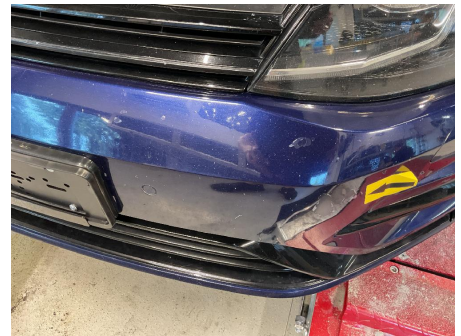
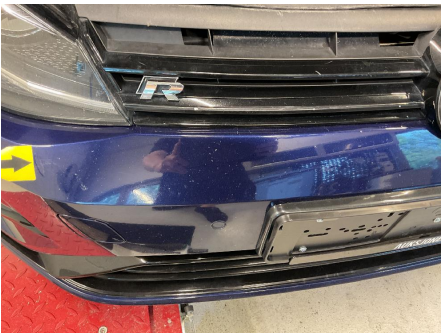
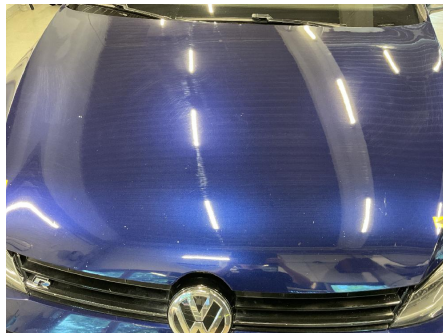
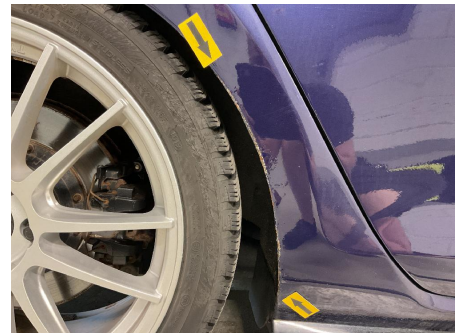
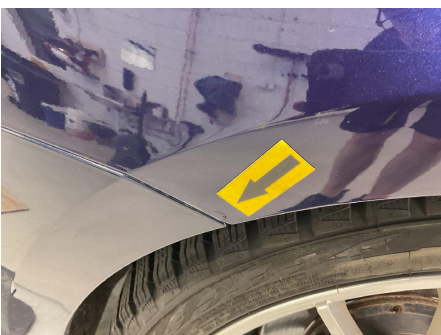
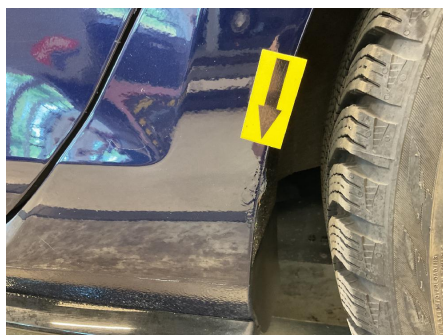
18. Lakk / karosseri utvendig

| Ref.Id | Repareres | Resultat | Beskrivelse |
|---|---|---|---|
| 86.7 | Lakk / karosseri utvendig | Lakkblerer | Venstre bakskjerm, Høyre bakskjerm |
| 86.14 | | Lakkslipp/flassing | Støtfanger foran |

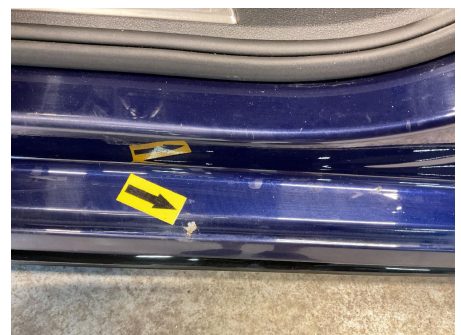
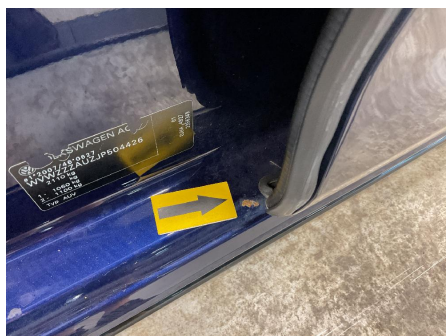
24. Døråpning

| Ref.Id | Repareres | Resultat | Beskrivelse |
|---|---|---|---|
| 97.1 | Døråpning | Sår eller skade: | Venstre fordør |

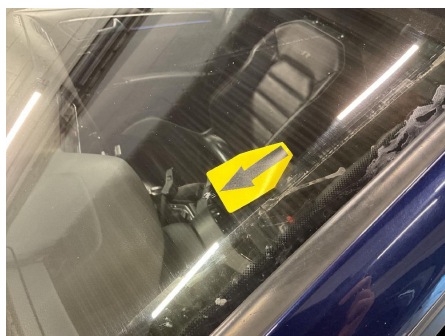
**26. Frontrute**

| Ref.Id | Repareres | Resultat | Beskrivelse |
|---|---|---|---|
| 81.2 | Frontrute | En eller flere steinsprutrosetter som ikke er utbedret<br>• Reparasjonsmetode: Reparasjon | |

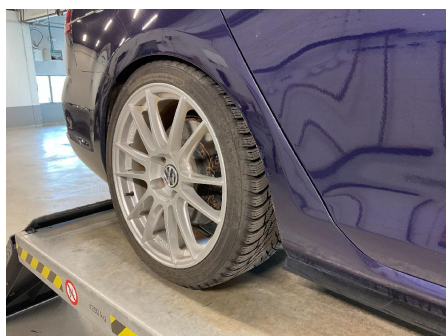
**31. Dekk**

| Ref.Id | Repareres | Resultat | Beskrivelse |
|---|---|---|---|
| 65.6 | Dekk | Feil rotasjonsretning: | Høyre bak |

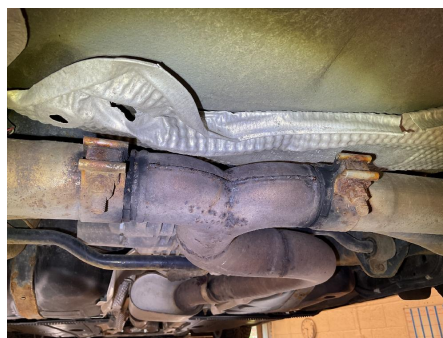
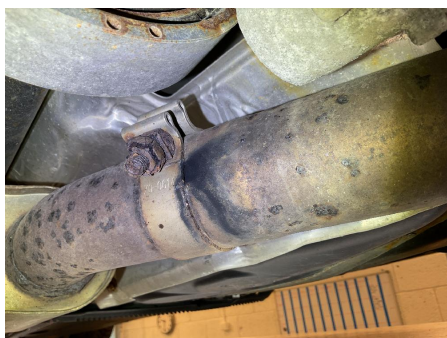
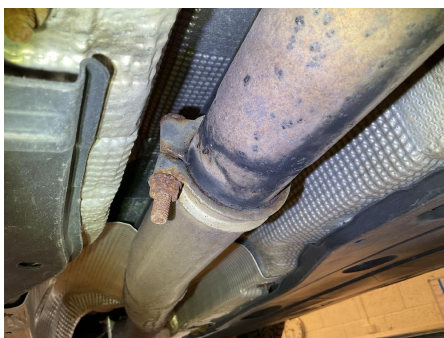
**36. Eksosanlegg**

| Ref.Id | Repareres | Resultat | Beskrivelse |
|---|---|---|---|
| 33.2 | Eksosanlegg | Lekkasje: | Midtre eksosrør, Bakre eksosrør |
| 33.6 | | Løst varmedeksel: | Bakre eksosrør |
| 33.14 | Eksosanlegg | * Uoriginalt eksos anlegg | |

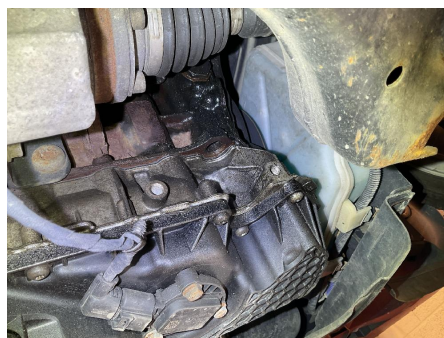
**39. Utvendig tilstand motor**

| Ref.Id | Repareres | Resultat | Beskrivelse |
|---|---|---|---|
| 28.1 | Utvendig tilstand motor | Oljelekkasje på motor - rengjør før nærmere kontroll | |

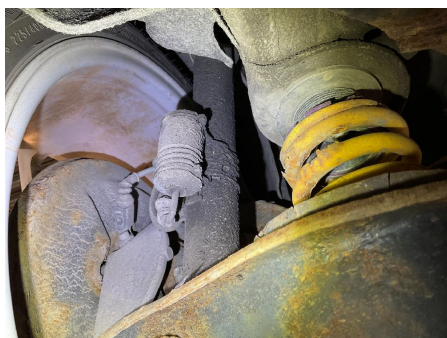
**40. Støtdempere**

| Ref.Id | Repareres | Resultat | Beskrivelse |
|---|---|---|---|
| 75.11 | Støtdempere | Svetting fra støtdemper | Venstre bak |
