VOLKSWAGEN PASSAT GTE FORHJULSDRIFT

TESTDATO: 10.07.2025

KJ59148

NBF Tilstandsrapport er utarbeidet av Norges Bilbransjeforbund og Forbrukerrådet.

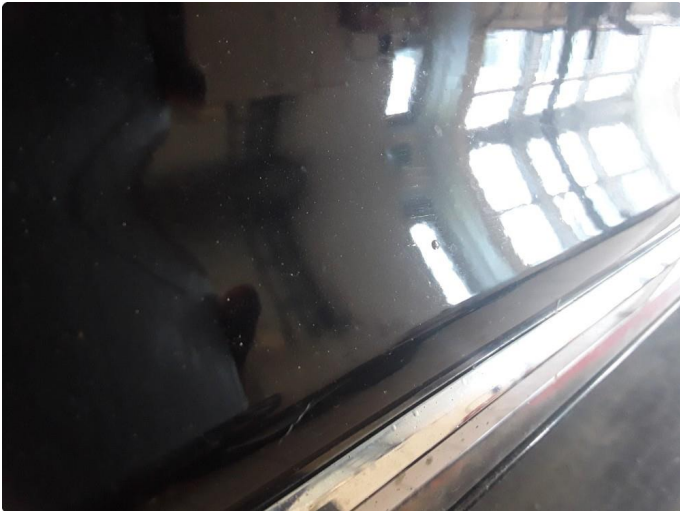
| Punkt | Beskrivelse | Plassering |
|---|---|---|
| 1.2 Dører | Liten steinsprut med korrosjon venstre fordør. | |

1.2 Liten steinsprut med korrosjon venstre fordør.

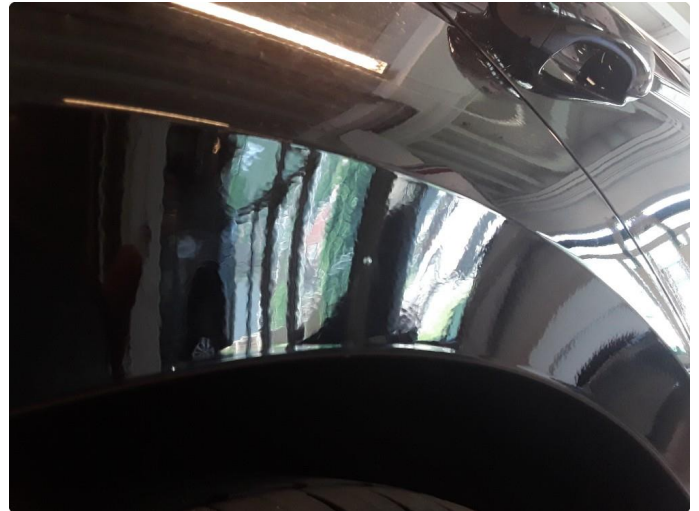
| Punkt | Beskrivelse | Plassering |
|---|---|---|
| 1.3 Skjermer | Liten steinsprut med korrosjon høyre bak. | |

1.3 Liten steinsprut med korrosjon høyre bak.

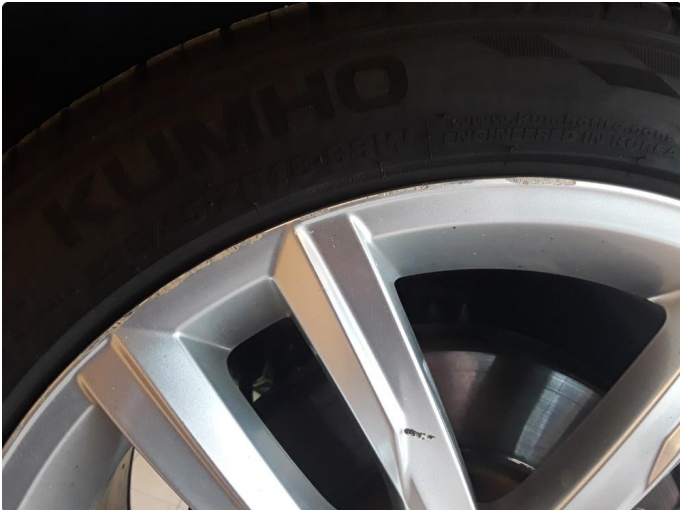
| Punkt | Beskrivelse | Plassering |
|---|---|---|
| 1.4 Dekk/Felger | 2 noe kantkjørte sommerfelger. | |

1.4 2 noe kantkjørte sommerfelger.

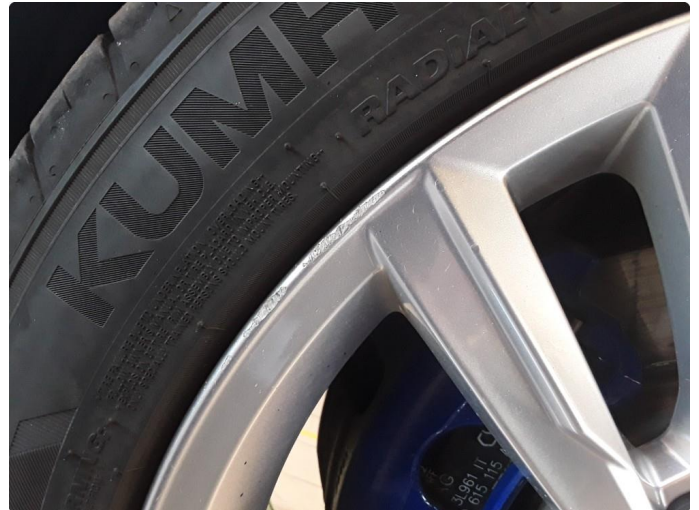
1.4 2 noe kantkjørte sommerfelger.
