**VOLKSWAGEN ID.3 PRO 150 KW 2WD**
**TESTDATO: 17.09.2024**
**KODE: 1508645**

<b>EB92265</b>

NBF Tilstandsrapport er utarbeidet av Norges Bilbransjeforbund og Forbrukerrådet.

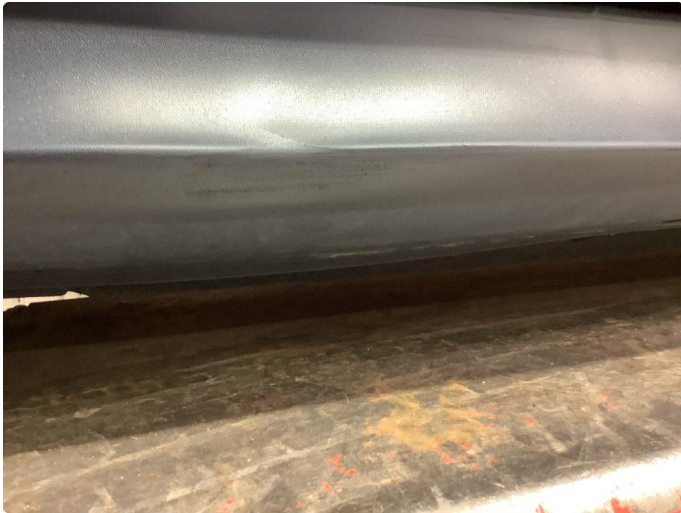
Punkt	Beskrivelse	Plassering
<b>1. EKSTERIØR</b>		
1.1 Lakk	Noe steinsprang og riper i lakk.	
1.2 Dekk/Felger	halvslitte piggfrie vinterdekk	
1.3 Kanal	skade	høyre
<b>2. INTERIØR</b>		
2.1 Seter	slitt	venstre foran

1.3 Skade

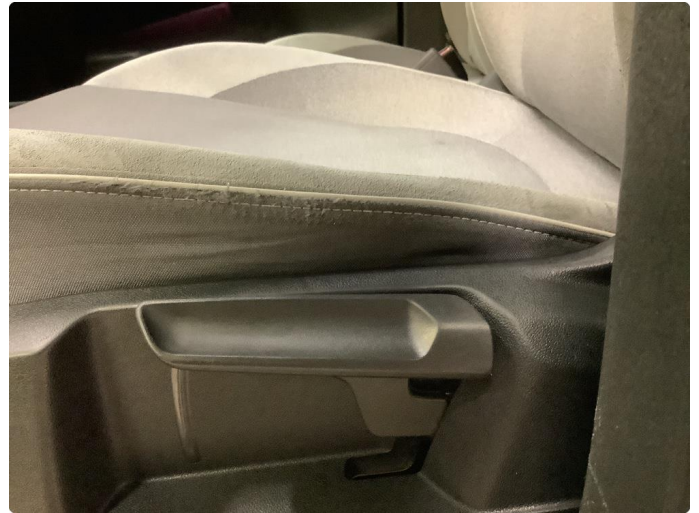
2.1 Slitt
