NAF Bruktbiltest

Testdato
27.02.2025

Bilmerke	Mercedes-Benz	Motorstørrelse	1991 cm ³
Modell	C 350 e	Motoreffekt	155 kW
Type	204 K	Aksler i drift	1
Registreringsnr.	DP94795	Drivstofftype	Bensin
Understellsnr.	WDD2052471F384208	Kjøretøygruppe	101
Km.stand.	145108	Bruktimportert	Nei
Farge	Brun	Registreringsår	2016
Karosseritype	Stasjonsvogn	Registrert første gang	18.05.2016
		Frist for neste EU kontroll	23.01.2026

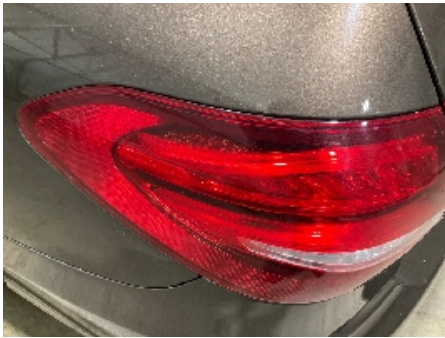
1. Lys

4.7		Aktivert serviceindikator	
6.10	Bremseskiver	Rust på bremseskive:	Venstre foran, Venstre bak, Høyre bak, Høyre foran
17.15	Lys	Vann / kondens i lykt:	Venstre baklys

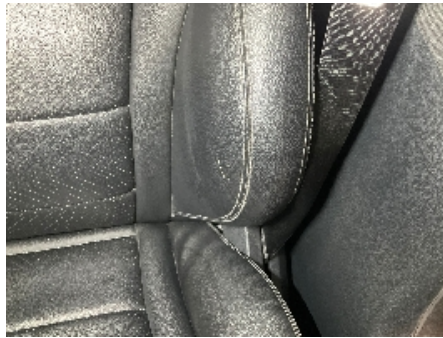
2. Seter

98.3	Seter	Hull/rift gjennom setetrekk:	Venstre foran
Ref.Id	Opplysning	Resultat	Beskrivelse
65.22	Dekk	Noe skjevslitt dekk	Venstre foran, Venstre bak, Høyre bak, Høyre foran

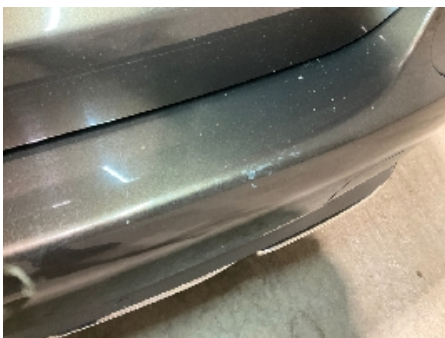
4. Lakk / karosseri utvendig

86.11		Steinsprut/lakksår	Venstre forskjerm, Høyre forskjerm, Støtfanger foran, Høyre fordør, Støtfanger bak
88.11	Underside	* Luftfjæring virker ikke, ikke kontrollert undersiden på bilen - forbehold om ukjente feil og mangler.

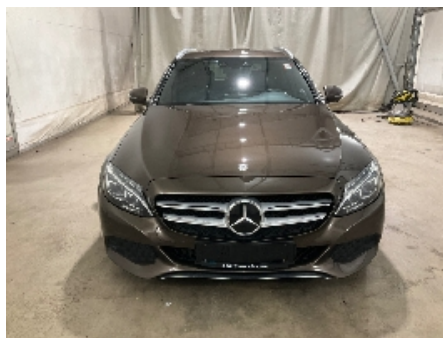
Ref.Id	Opplysning	Resultat	Beskrivelse
82.15	Siderute/bakrute	Ripe/slitasje:	Bakrute
86.16	Lakk / karosseri utvendig	Lakkriper:	Bakluke
86.17		Diverse småbulker/lakkriper	
86.18		Småbulker:	Venstre bakdør, Venstre bakskjerm, Høyre bakskjerm
86.20		Steinsprut:	Hele karosseriet
86.24		Rustangrep:	Venstre bakskjerm, Høyre bakskjerm, Hele karosseriet
86.30		Bilen har noe penselflekking av steinsprut/riper i lakk	
96.5	Dørtrekk	Skittent/misfarget dørtrekk	Høyre bakdør
