# NAF Bruktbiltest

**Testdato**  
23.07.2025

| <b>Bilmerke</b> | Volkswagen | <b>Motorstørrelse</b> | 1598 cm <sup>3</sup> |
| <b>Modell</b> | TOURAN | <b>Motoreffekt</b> | 77 kW |

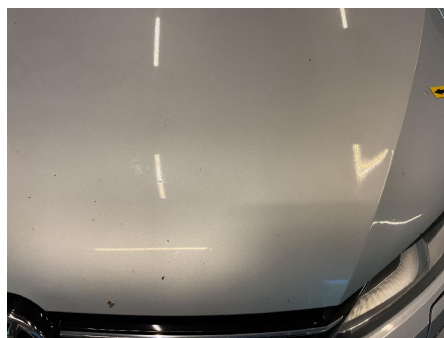
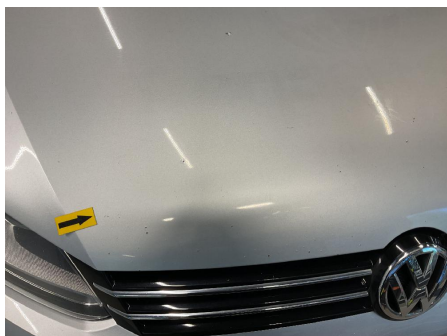
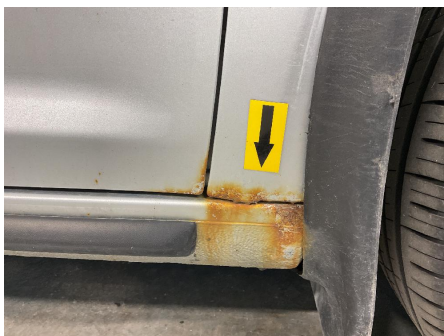
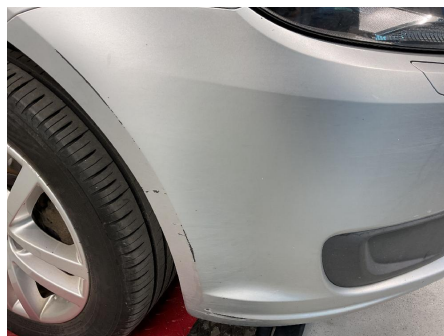
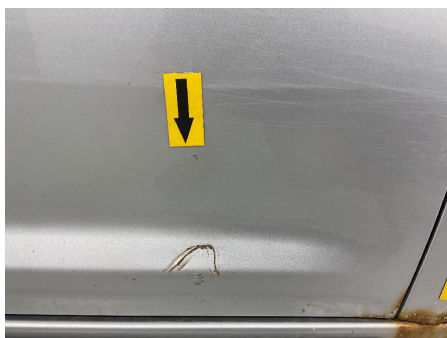
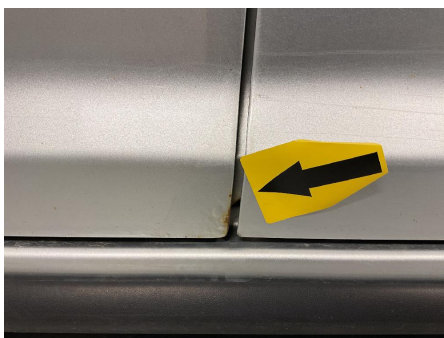
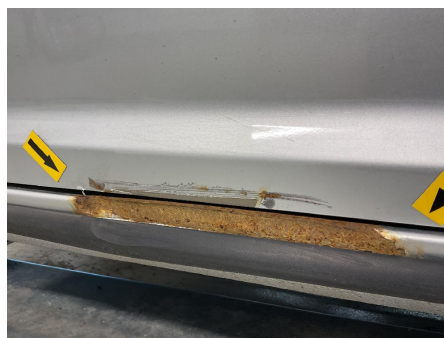
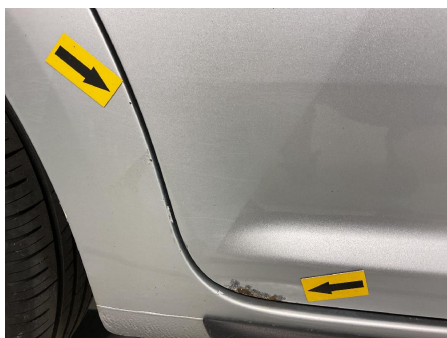
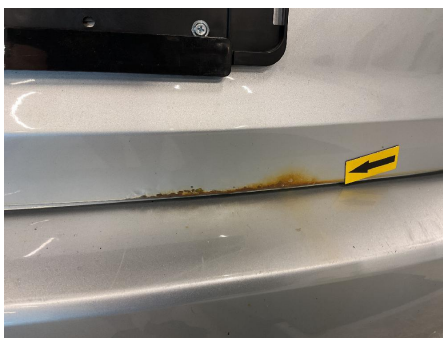
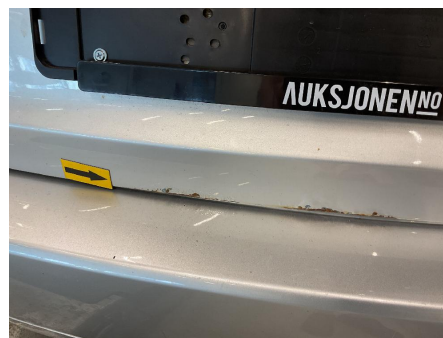
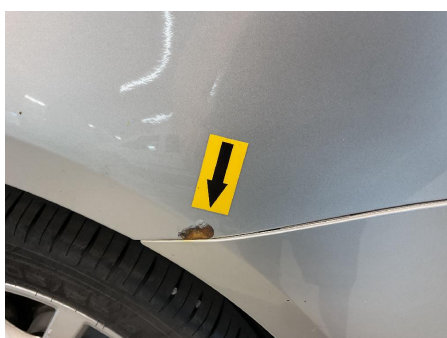
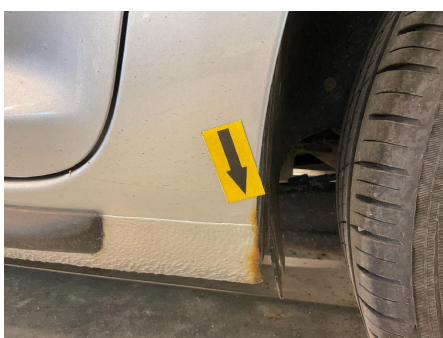
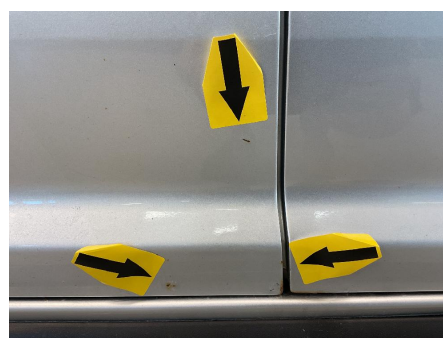
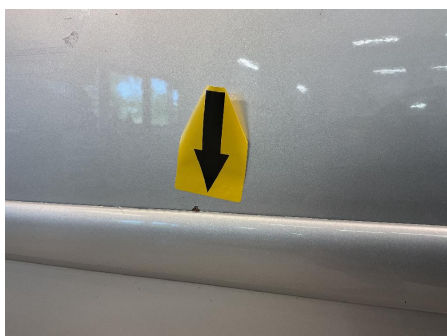
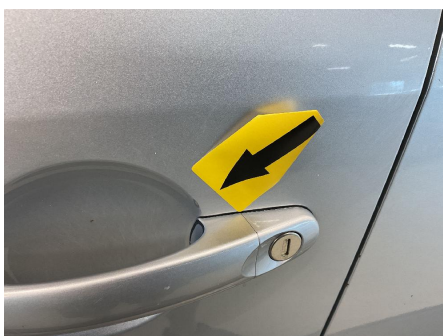
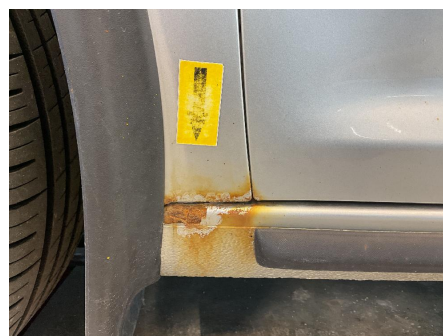
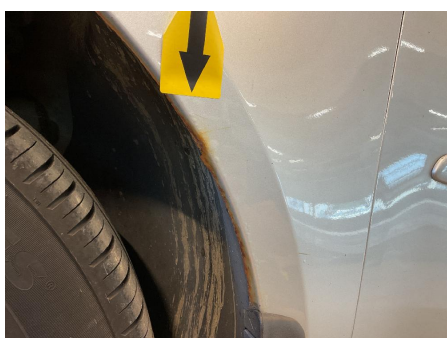
| Ref.Id | Repareres | Resultat | Beskrivelse |
|---|---|---|---|
| 86.4 | Lakk / karosseri utvendig | Skadet: | Støtfanger foran, Høyre sidekanal |
| 86.7 | | Lakkbærer | Bakluke, Venstre fordør, Høyre bakdør |
| 86.9 | | Rustangrep: | Venstre forskjerm, Høyre forskjerm, Høyre fordør, Venstre baksjerm, Venstre sidekanal, Høyre sidekanal |
| 86.12 | | Steinsprut/lakksår | Panser |

| Ref.Id | Opplysning | Resultat | Beskrivelse |
|---|---|---|---|
| 86.18 | Lakk / karosseri utvendig | Diverse småbulker/lakkriper | |

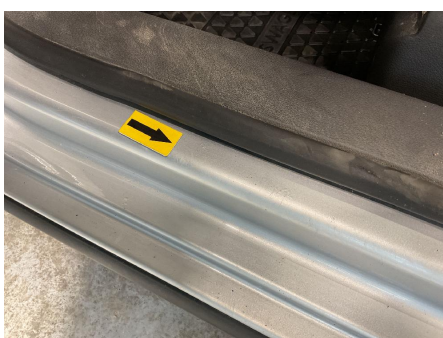
47. Døråpning

| Ref.Id | Repareres | Resultat | Beskrivelse |
|---|---|---|---|
| 97.1 | Døråpning | Sår eller skade: | Venstre fordør |

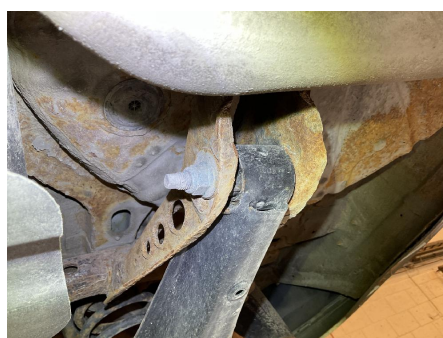
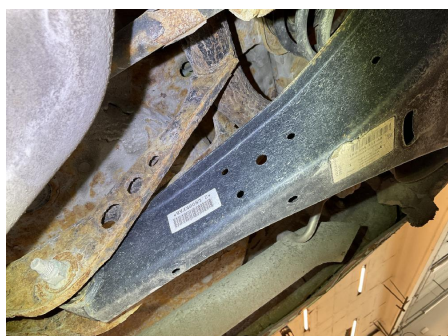
| Ref.Id | Opplysning | Resultat | Beskrivelse |
|---|---|---|---|
| 88.12 | Underside | Rustangrep i vognbunn / understell | |

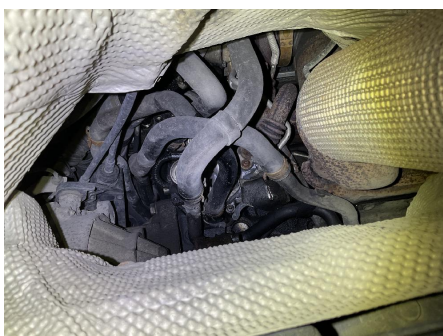
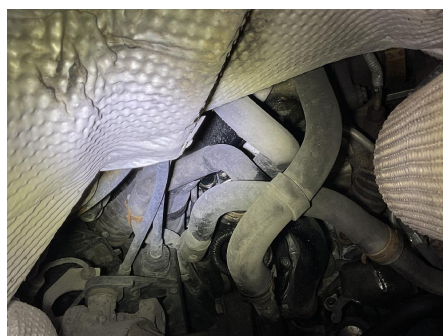
| Ref.Id | Opplysning | Resultat | Beskrivelse |
|---|---|---|---|
| 28.7 | Utvendig tilstand motor | Oljesvetting | |

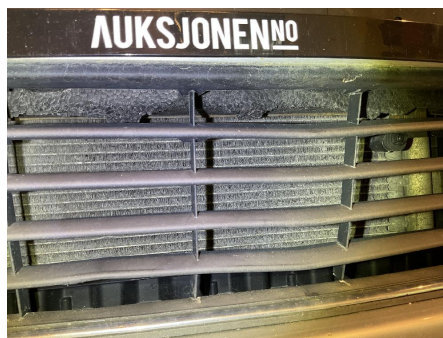
60. Varmeapparat /  
klimaanlegg (AC)

| Ref.Id | Repareres | Resultat | Beskrivelse |
|---|---|---|---|
| 50.3 | Varmeapparat / klimaanlegg (AC) | Klimaanlegg virker ikke | |
| 50.14 | | * Skade/tæring i radiatorregister | |

| Ref.Id | Punkt | Fraser | Måleverdi |
|---|---|---|---|
| 50.1 | Varmeapparat / klimaanlegg (AC) | Temperatur på luft inn i klimaanlegg | 24 °C |
| 50.2 | | Temperatur på luft ut av klimaanlegg | 25 °C |
