# NAF Bruktbiltest

**Testdato**  
17.06.2025

| <b>Modell</b> | A3 Cabriolet | <b>Motoreffekt</b> | 132 kW |
| <b>Registreringsnr.</b> | DP57647 | <b>Drivstofftype</b> | Bensin |

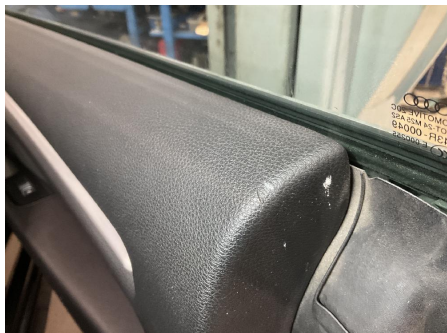
**1. Dørtrekk**

| Ref.Id | Repareres | Resultat | Beskrivelse |
|---|---|---|---|
| 96.1 | Dørtrekk | Hull/rift/flenge i dørtrekk: | Høyre fordør |

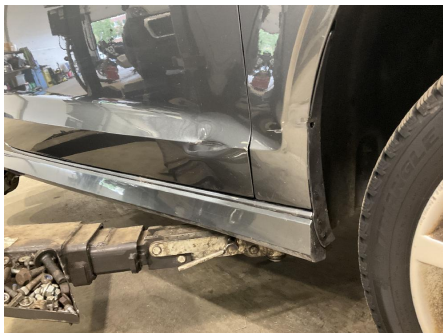
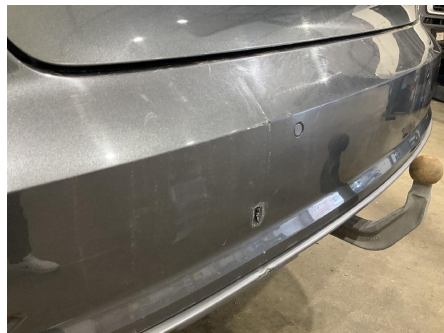
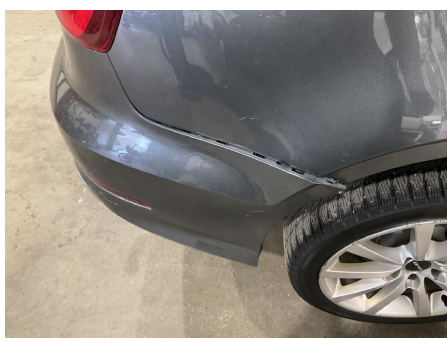
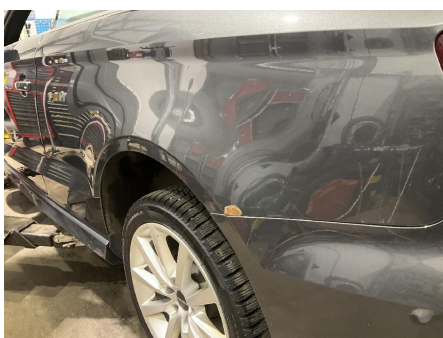
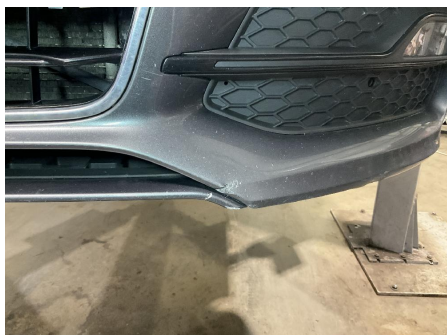
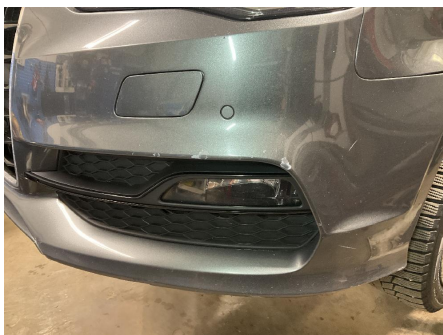
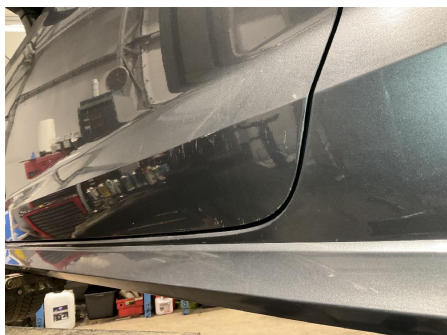
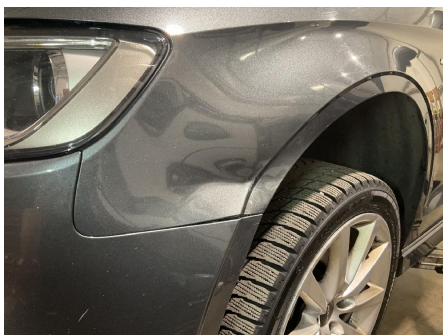
| Ref.Id | Repareres | Resultat | Beskrivelse |
|---|---|---|---|
| 86.4 | Lakk / karosseri utvendig | Skadet: | Høyre forskjerm, Venstre forskjerm, Høyre fordør, Støtfanger bak |
| 86.12 | | Steinsprut/lakksår | Venstre forskjerm, Støtfanger foran, Høyre forskjerm, Venstre fordør, Høyre fordør, Venstre bakskjerm |
| 86.14 | | Lakkslipp/flassing | Støtfanger foran |

| Ref.Id | Opplysning | Resultat | Beskrivelse |
|---|---|---|---|
| 86.17 | Lakk / karosseri utvendig | Lakkriper: | Hele karosseriet, Panser |
| 86.19 | | Småbulker: | Venstre fordør, Panser, Venstre bakskjerm |
| 86.20 | | Bulk(er) | Støtfanger bak, Venstre forskjerm, Høyre forskjerm, Støtfanger foran, Høyre fordør |
| 86.22 | | Små lakkblærer: | Hele karosseriet |
| 86.25 | | Rustangrep: | Venstre bakskjerm, Venstre forskjerm, Panser |

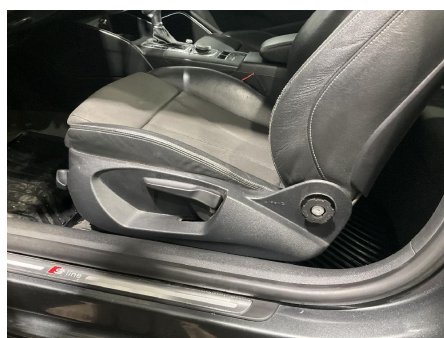
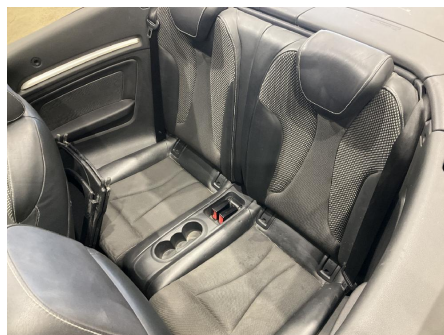
| Ref.Id | Repareres | Resultat | Beskrivelse |
|---|---|---|---|
| 98.2 | Seter | Misfarget/skittent: | Høyre bak, Venstre bak |
| 98.5 | | Feil med seteregulering/lås: | Venstre foran |

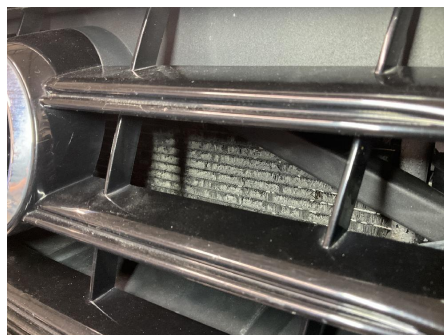
**9. Kjølesystem**

| Ref.Id | Repareres | Resultat | Beskrivelse |
|---|---|---|---|
| 32.6 | Kjølesystem | Lavt kjølevæsknivå | |
| 32.11 | | Skade / tæring på radiatorregister | |

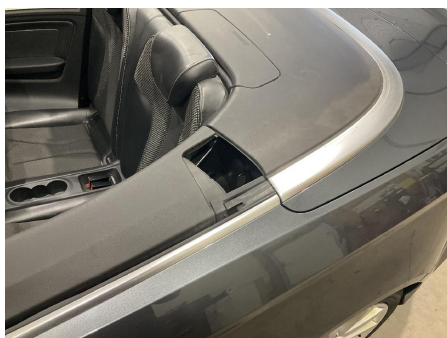
**13. Interiør generelt**

| Ref.Id | Repareres | Resultat | Beskrivelse |
|---|---|---|---|
| 103.3 | Interiør generelt | Manglende/løse/skadet deler eller deksler: | Venstre side bakerst |
