# NAF Bruktbiltest

**Testdato**  
15.09.2025

| <b>Bilmerke</b> | Jaguar | <b>Motorstørrelse</b> | cm <sup>3</sup> |
| <b>Modell</b> | I-PACE | <b>Motoreffekt</b> | 147 kW |

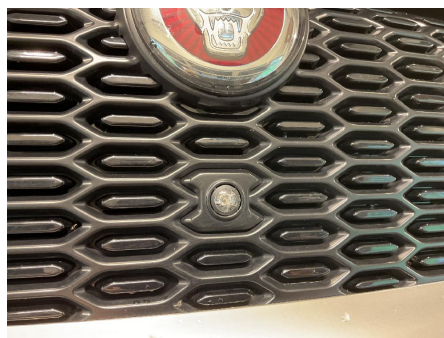
**27. Instrumenter**

| Ref.Id | Repareres | Resultat | Beskrivelse |
|---|---|---|---|
| 45.17 | Instrumenter | * glass til front kamera er sprukket | |

| Fejlkode: B12BE-76<br>Kamera FV<br>Funktion ukorrekt. | | |
