# NAF Bruktbiltest

**Testdato**  
31.07.2025

| <b>Modell</b> | 500 | <b>Motoreffekt</b> | 87 kW |
| <b>Registreringsnr.</b> | EH37261 | <b>Drivstofftype</b> | Elektrisk |

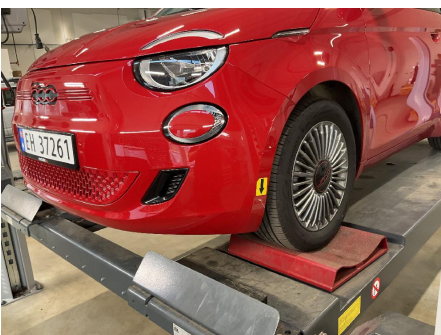
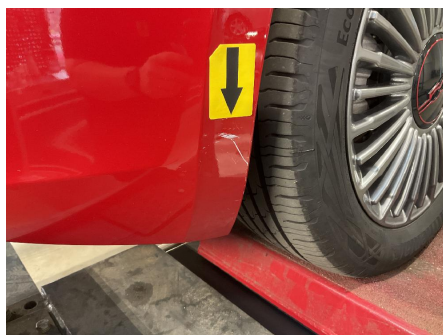
| Ref.Id | Repareres | Resultat | Beskrivelse |
|---|---|---|---|
| 86.3 | Lakk / karosseri utvendig | Lakkriper: | Støtfanger foran |

22. Støtfanger foran

23. Støtfanger foran

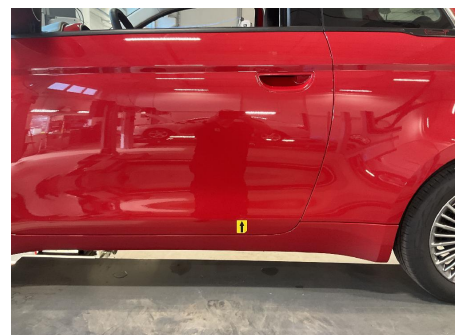
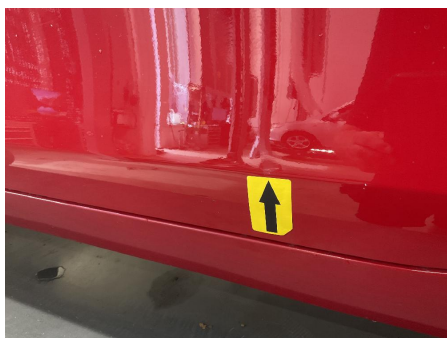
24. Venstre fordør

**25. Venstre fordør**

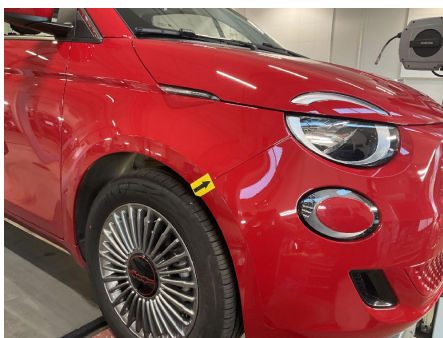
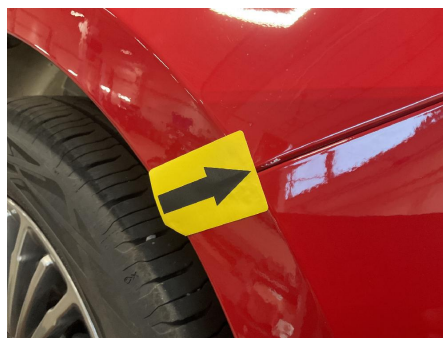
| Ref.Id | Repareres | Resultat | Beskrivelse |
|---|---|---|---|
| 86.12 | | Steinsprut/lakksår | Høyre forskjerm |

**26. Høyre forskjerm**

**27. Høyre forskjerm**
