# NAF Bruktbiltest

| <b>Bilmerke</b> | Tesla | <b>Motorstørrelse</b> | cm <sup>3</sup> |
| <b>Modell</b> | Model 3 | <b>Motoreffekt</b> | 158 kW |
| <b>Registreringsnr.</b> | EC39569 | <b>Drivstofftype</b> | Elektrisk |

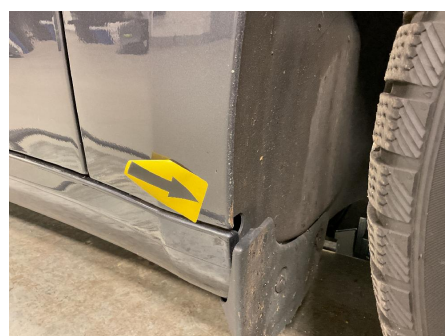
18. Lakk / karosseri utvendig

| Ref.Id | Repareres | Resultat | Beskrivelse |
|---|---|---|---|
| 86.9 | Lakk / karosseri utvendig | Rustangrep: | Venstre forskjerm, Høyre forskjerm |

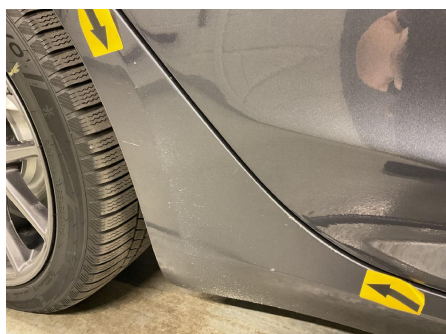
19. Lakk / karosseri utvendig

| Ref.Id | Repareres | Resultat | Beskrivelse |
|---|---|---|---|
| 86.12 | | Steinsprut/lakksår | Venstre baks skjerm, Høyre baks skjerm |

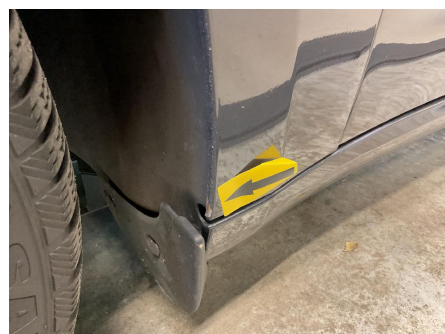
21. Lakk / karosseri utvendig

| Ref.Id | Opplysning | Resultat | Beskrivelse |
|---|---|---|---|
| 86.18 | Lakk / karosseri utvendig | Diverse småbulker/lakkriper | |

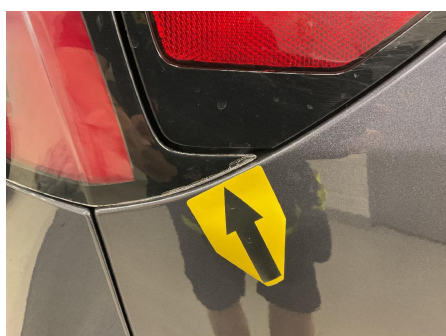
22. Lys

| Ref.Id | Opplysning | Resultat | Beskrivelse |
|---|---|---|---|
| 17.30 | Lys | Krakelert lykteglass | Høyre baklys |

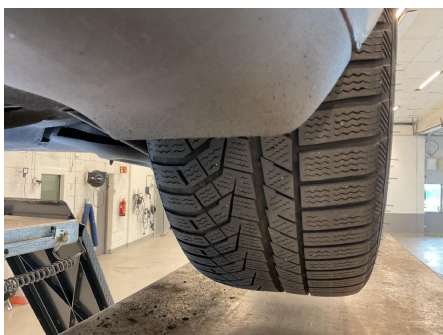
**29. Dekk**

| Ref.Id | Opplysning | Resultat | Beskrivelse |
|---|---|---|---|
| 65.22 | Dekk | Noe skjevslitt dekk | Venstre bak, Høyre bak |
