# NAF Bruktbiltest

**Testdato**  
18.08.2025

| <b>Bilmerke</b> | Ford | <b>Motorstørrelse</b> | 1499 cm <sup>3</sup> |
| <b>Modell</b> | Transit Connect | <b>Motoreffekt</b> | 88 kW |

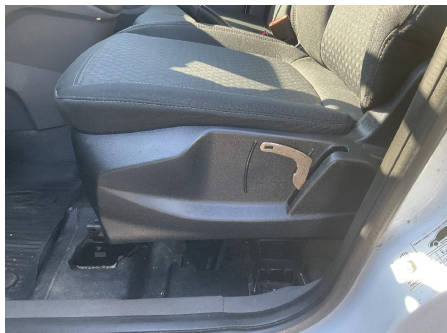
**1. Seter**

| Ref.Id | Repareres | Resultat | Beskrivelse |
|---|---|---|---|
| 98.5 | Seter | Feil med seteregulering/lås: | Venstre foran |

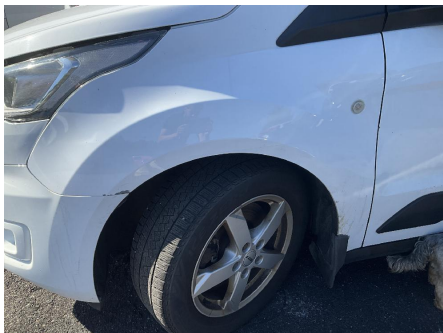
**2. Lakk / karosseri utvendig**

| Ref.Id | Repareres | Resultat | Beskrivelse |
|---|---|---|---|
| 86.1 | Lakk / karosseri utvendig | Bulk (er): | Venstre fordør, Høyre forskjerm |
| 86.4 | | Skadet: | Støtfanger bak |
| 86.11 | | Karosseriskade | Høyre bakskjerm |
| 86.12 | | Steinsprut/lakksår | Høyre bakskjerm, Støtfanger bak, Høyre bakdør, Panser, Støtfanger foran, Høyre forskjerm, Venstre forskjerm, Venstre bakskjerm |
