# NAF Bruktbiltest

Testdato  
19.03.2025

<b>Bilmerke</b>	Toyota	<b>Motorstørrelse</b>	1997 cm <sup>3</sup>
<b>Modell</b>	PROACE	<b>Motoreffekt</b>	106 kW
<b>Type</b>	V	<b>Aksler i drift</b>	1
<b>Registreringsnr.</b>	DS27880	<b>Drivstofftype</b>	Diesel
<b>Understellsnr.</b>	YARVFEHS7GZ282433	<b>Kjøretøygruppe</b>	315
<b>Km.stand.</b>	17774	<b>Bruktimportert</b>	Nei
<b>Farge</b>	Rød	<b>Registreringsår</b>	2024
<b>Karosseritype</b>	Integrert førerhus	<b>Registrert første gang</b>	29.02.2024
		<b>Frist for neste EU kontroll</b>	28.02.2028

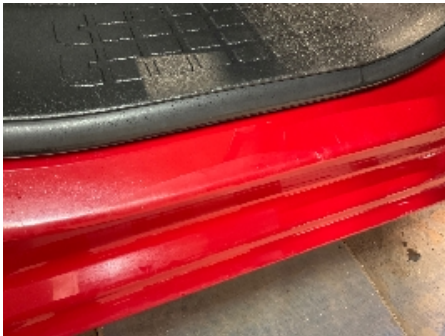
1. Døråpning

Ref.Id	Repareres	Resultat	Beskrivelse
3.5	Nøkler / Utstyr	Nøkkel/er mangler	
58.5	Tilstand 12 volt batteri	Bør lade batteri	
67.17	Ekstra hjulsett	Ekstra hjulsett mangler	
86.11	Lakk / karosseri utvendig	Steinsprut/lakksår	Venstre bakskjerm
97.1	Døråpning	Sår eller skade:	Høyre skyvedør, Venstre skyvedør, Høyre fordør
97.3		Rust:	Venstre fordør
102.2	Laste-/bagasjerom	Skader i deksler/panel/vegger/gulv
