# NAF Bruktbiltest

**Testdato**  
18.03.2025

<b>Bilmerke</b>	Porsche	<b>Motorstørrelse</b>	2967 cm <sup>3</sup>
<b>Modell</b>	CAYENNE DIESEL	<b>Motoreffekt</b>	180 kW
<b>Type</b>	92A	<b>Aksler i drift</b>	2
<b>Registreringsnr.</b>	BS76891	<b>Drivstofftype</b>	Diesel
<b>Understellsnr.</b>	WP1ZZZ92ZELA32732	<b>Kjøretøygruppe</b>	101
<b>Km.stand.</b>	187368	<b>Bruktimportert</b>	Nei
<b>Farge</b>	Svart	<b>Registreringsår</b>	2013
<b>Karosseritype</b>	Stasjonsvogn	<b>Registrert første gang</b>	16.08.2013
		<b>Frist for neste EU kontroll</b>	29.03.2025

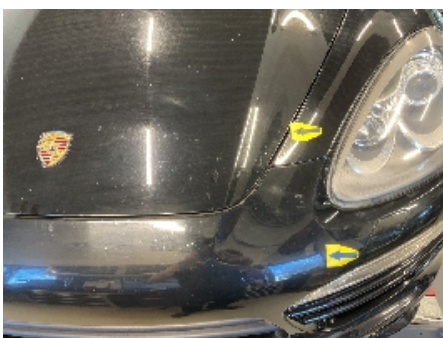
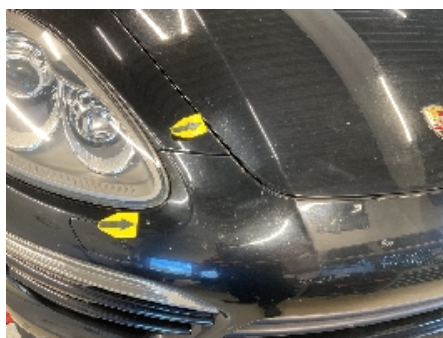
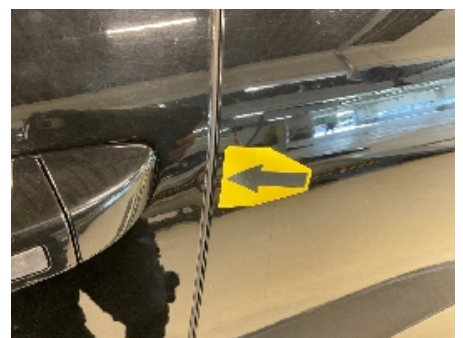
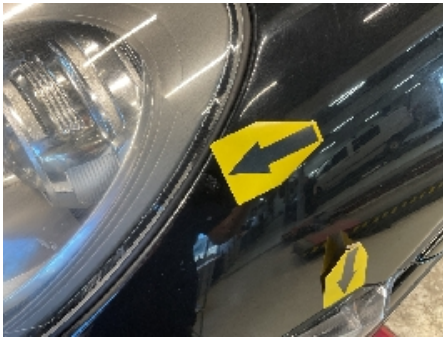
22. Lakk / karosseri utvendig

23. Lakk / karosseri utvendig

24. Lakk / karosseri utvendig

25. Lakk / karosseri utvendig

86.3	Lakk / karosseri utvendig	Skadet:	Venstre forskjerm, Venstre fordør
86.4		Skadet av forurensing/fugleskitt eller lignende:	Støtfanger foran, Panser

86.11		Steinsprut/lakksår	Tak, Panser
87.6	Utvendig speil	Speilvarme virker ikke:	Venstre side, Høyre side
98.3	Seter	Hull/rift gjennom setetrekk:	Venstre foran
Ref.Id	Opplysning	Resultat	Beskrivelse

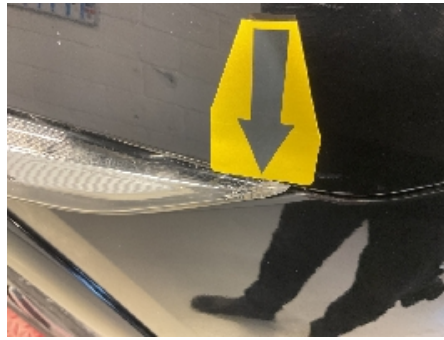
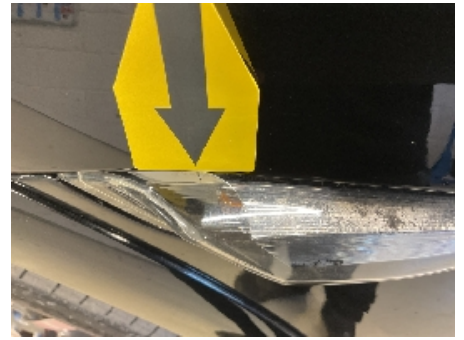
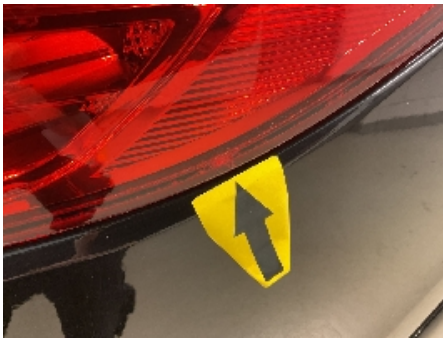
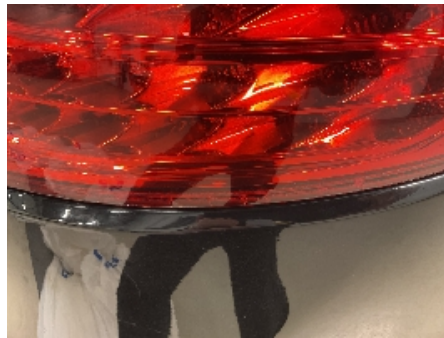
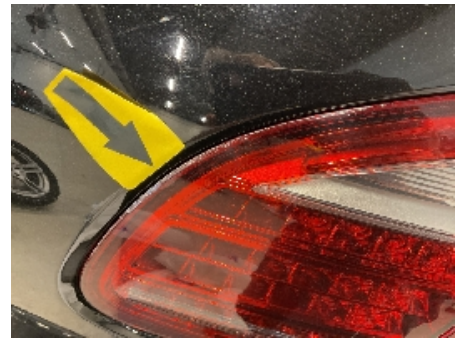
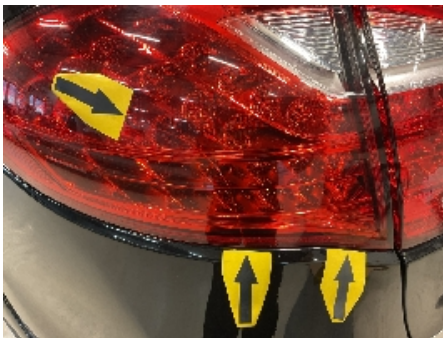
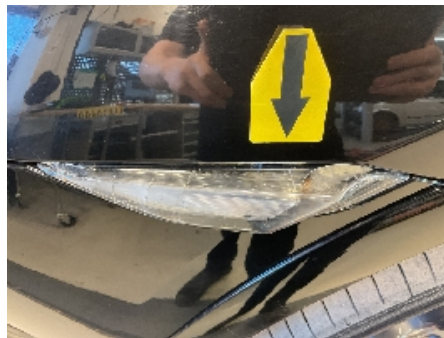
26. Lys

27. Lys

28. Lys

29. Lys

30. Lys

31. Lys

32. Lys

17.1	Lys	Virker ikke:	Venstre baklys
17.12		Krakelert lykteglass	Venstre sideblinklys, Høyre sideblinklys, Venstre baklys, Høyre baklys
17.19		Feil frekvens på retningslys	Venstre sideblinklys

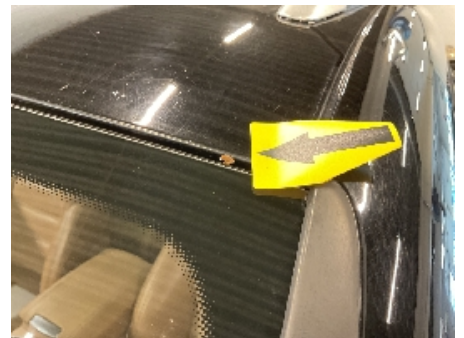
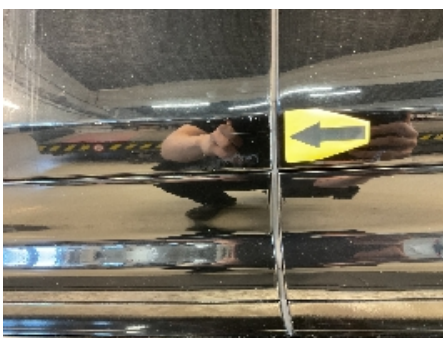
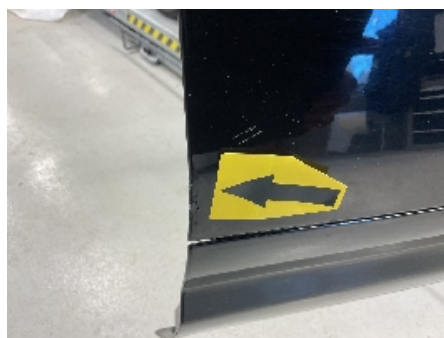
33. Lakk / karosseri utvendig

34. Lakk / karosseri utvendig

35. Lakk / karosseri utvendig

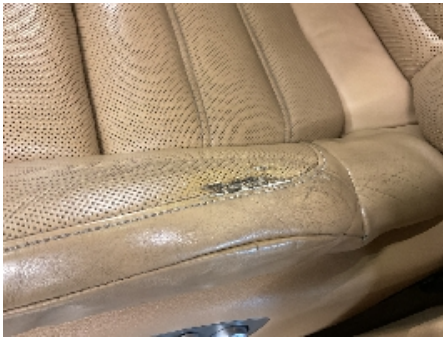
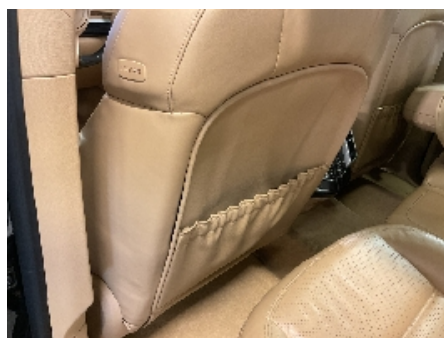
**37. Seter**

**47. Seter**

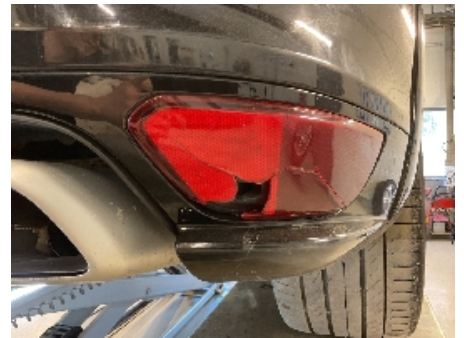
**42. Refleks**

19.2	Refleks	Skade på refleks:	Høyre side
21.17	Varsellamper	* Varsellampe for kjølevæske lyser	
23.1	Full systemskann	Det finnes feilkoder, se rapport	
28.1	Utvendig tilstand motor	Oljelekkasje på motor - rengjør før nærmere kontroll

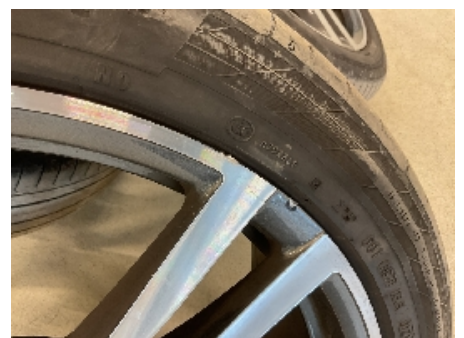
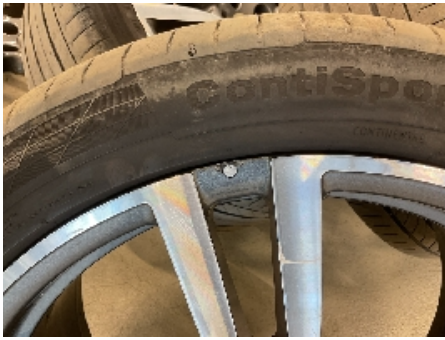
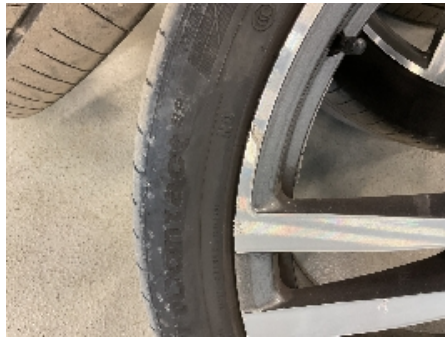
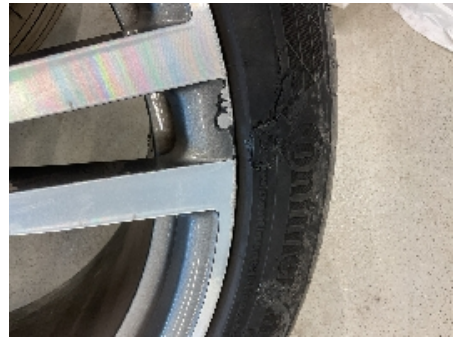
**48. Ekstra hjulsett**

**49. Ekstra hjulsett**

**50. Ekstra hjulsett**

**51. Ekstra hjulsett**

67.13	Ekstra hjulsett	Vesentlig skade på dekkets sideflate:	1 dekk
67.23		Vesentlig ripe(r) inn til grunnmaterialet på felg:	2 felger
73.2	Styrestag/ledd	Slakk i styreledd:	Venstre ytre foran, Høyre ytre foran
