TOYOTA YARIS CROSS 4X4
TESTDATO: 21.02.2025
KODE: 1639216

| AS67656 | 57 536 KM | 24.05.2023 Førstegang registrert | Bensin/ Batteri |

NBF Tilstandsrapport er utarbeidet av Norges Bilbransjeforbund og Forbrukerrådet.

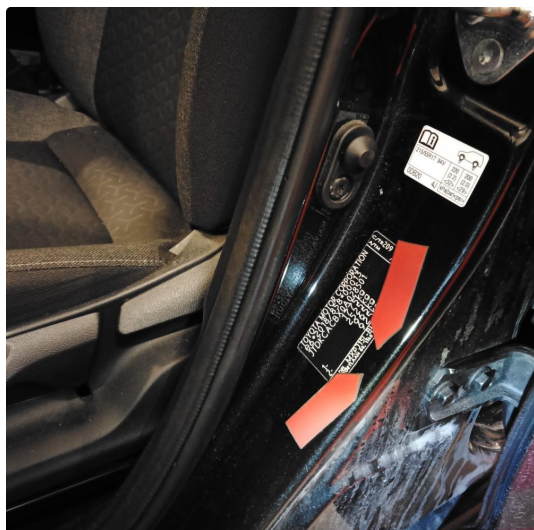
| Punkt | Beskrivelse | Plassering |
|---|---|---|
| 1.3 Terskler/innlastningssone | Bulk /m liten lakkskade | Innsteg venstre dør foran |

1.3 Bulk /m liten lakkskade

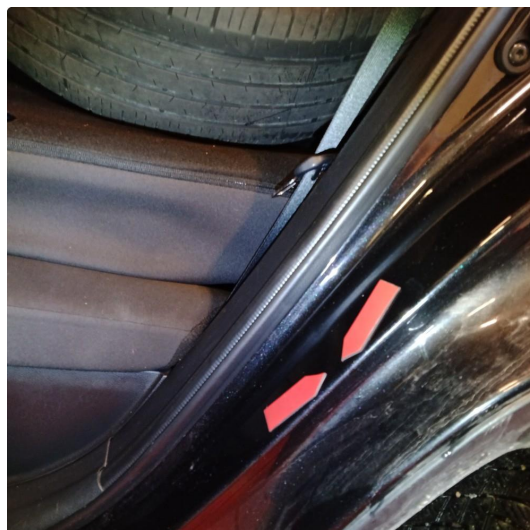
| Punkt | Beskrivelse | Plassering |
|---|---|---|
| 1.4 Terskler/innlastningssone | Bulk | Innsteg venstre bakdør |

1.4 Bulk

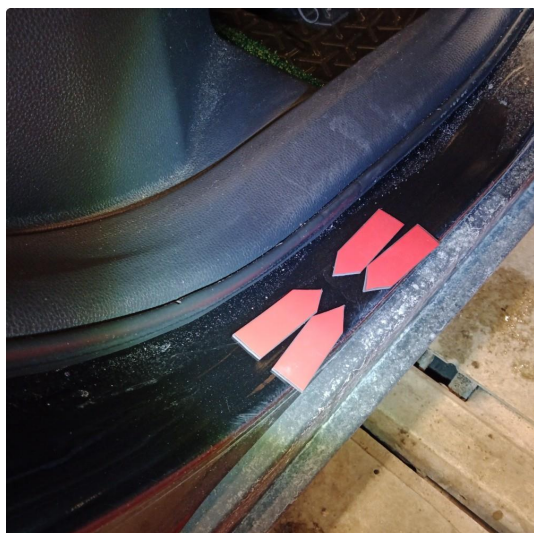
| Punkt | Beskrivelse | Plassering |
|---|---|---|
| 1.5 Terskler/innlastningssone | Bulker /m små lakkskader | Innsteg høyre bakdør |

1.5 Bulker /m små lakkskader

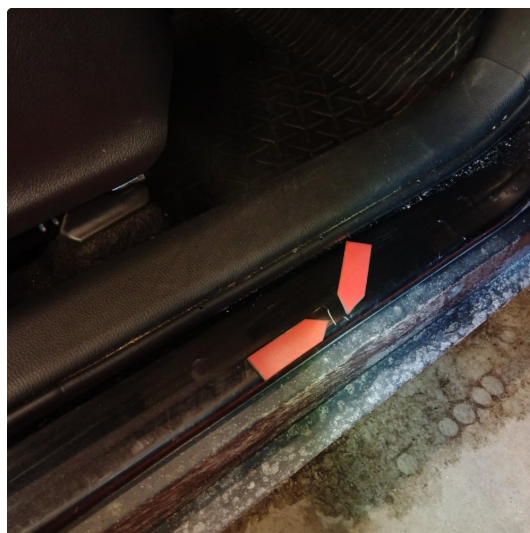
| Punkt | Beskrivelse | Plassering |
|---|---|---|
| 1.6 Terskler/innlastningssone | Riper | Innsteg høyre dør foran |

1.6 Riper

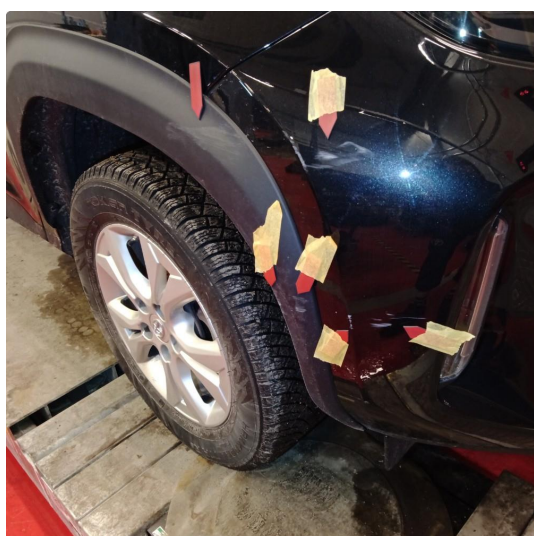
| Punkt | Beskrivelse | Plassering |
|---|---|---|
| 1.7 Støtfanger | Riper | Frontfanger høyre side |

1.7 Riper

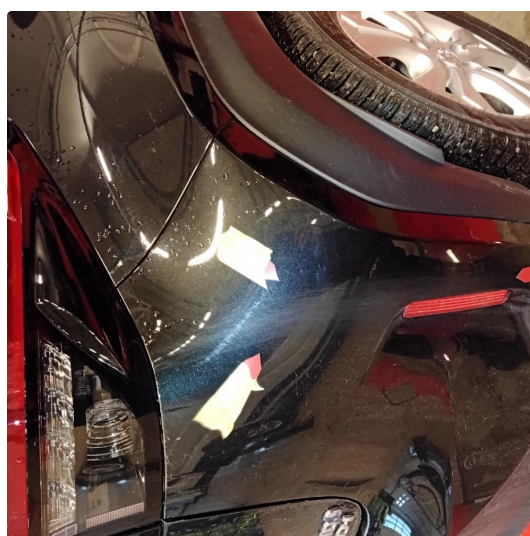
| Punkt | Beskrivelse | Plassering |
|---|---|---|
| 1.8 Støtfanger | Riper | Bakfanger Høyre side |

1.8 Riper

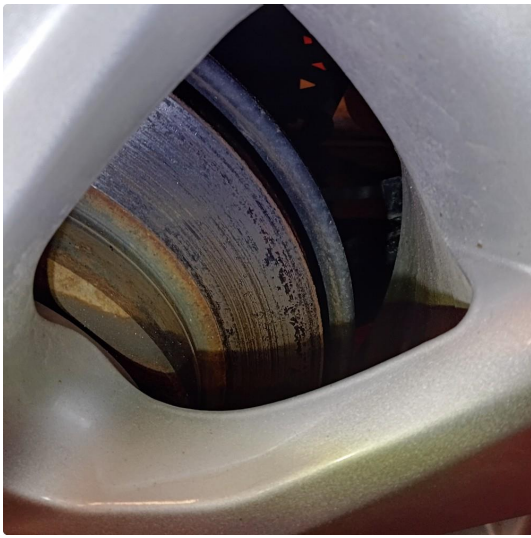
| Punkt | Beskrivelse | Plassering |
|---|---|---|
| 2.1 Skiver | Rustne skiver | Alle skivene |

2.1 Rustne skiver
